KARTA EWIDENCYJNA OBIEKTU ZABYTKOWEGO

1. Obiekt: dom

4. Adres:
ul. Władysława Jagiełły 26 b
13-200 Działdowo

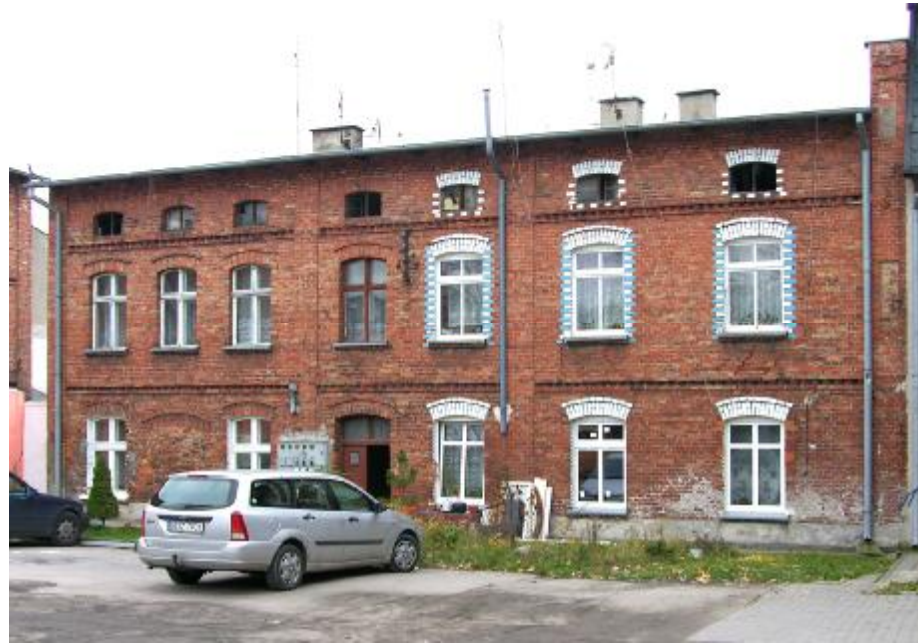
10. Fotografia:

Widok ogólny elewacji

Obiekt założony na planie prostokąta o zwartej bryle, 2-kondygnacyjny z użytkowym poddaszem, murowany z cegły. Dach pulpitowy kryty papą. Fasada w partii cokołu otynkowana, dekorowana kordonowo ceglany fryzami z cegieł ułożonych poprzecznie oraz płaskimi ceglany lizenami. Otwory okienne z ceglany parapetami zamknięte łukiem odcinkowym; w partii poddasza mniejsze. Okna za węgarem częściowo 4-skrzydłowe, drewniane, ze stałym ślemieniem, częściowo PCV; w partii poddasza 2-skrzydłowe. otwór drzwiowy zwieńczony łukiem odcinkowym z drzwiami 2-skrzydłowymi, drewnianymi, płycinowymi, z lewym skrzydłem półstałym i prawym otwieranym i łukowym nadświetlem dzielonym szczeliną na 2 pola. Na osi otwór drzwiowy zamurowany.

Zachowana bryła budynku. Częściowo zachowane opracowanie elewacji i stolarka okienna.

Przywrócić pierwotną stolarkę i opracowanie elewacji. Ze względu na wartości historyczno-kulturowe obiekt należy objąć ochroną prawną poprzez wpis do rejestru.
