KARTA EWIDENCYJNA OBIEKTU ZABYTKOWEGO

1. Obiekt: dom

2. Datowanie: 1891-1914

4. Adres:
ul. Władysława Jagiełły 26 a
13-200 Działdowo

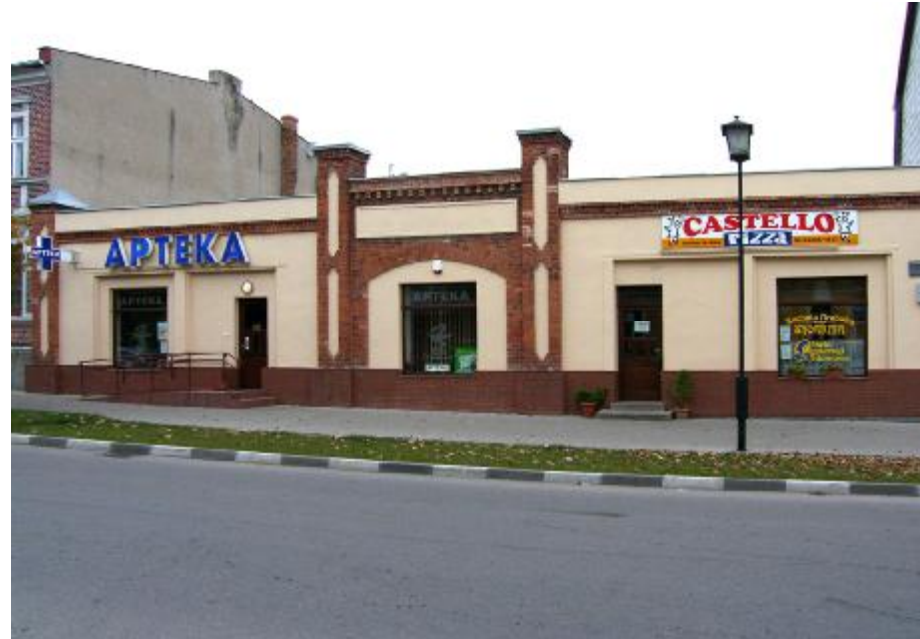
10. Fotografia:

Widok ogólny elewacji

Obiekt założony na planie nieregularnym, 1-kondygnacyjny, murowany z cegły, częściowo otynkowany. Dach płaski kryty papą. Fasada podkreślona cokołem z cegły klinkierowej, dekorowana kordonowo fryzem ceglany. W centralnej części zamurowana pierwotna brama zamknięta łukiem odcinkowym, ujęta w 2 filary zakończone sterczynowo i kryte 4-połaciowym daszkiem z blachy. Brama zwieńczona fryzem ceglany, wspartym na konsolkach, poniżej pozioma prostokątna płycina tynkowana. Filary dekorowane pionowymi tynkowanymi płycinami wgłębny. Analogiczne filary lecz niższe flankują fasadę budynku. Otwory okienne i drzwiowe wtórne usytuowane w pierwotnych niszach. Witryny duże, prostokątne, PCV; drzwi 1-skrzydłowe, przeszklone, PCV i drewniane poprzedzone schodkami i podjazdem dla wózków.

Zachowana bryła budynku. Zachowany detal architektoniczny i opracowanie elewacji.

Przywrócić pierwotną stolarkę. Ze względu na wartości historyczno-kulturowe obiekt należy objąć ochroną prawną poprzez wpis do rejestru.
