KARTA EWIDENCYJNA OBIEKTU ZABYTKOWEGO

1. Obiekt: dom

4. Adres:
ul. Władysława Jagiełły 25
13-200 Działdowo

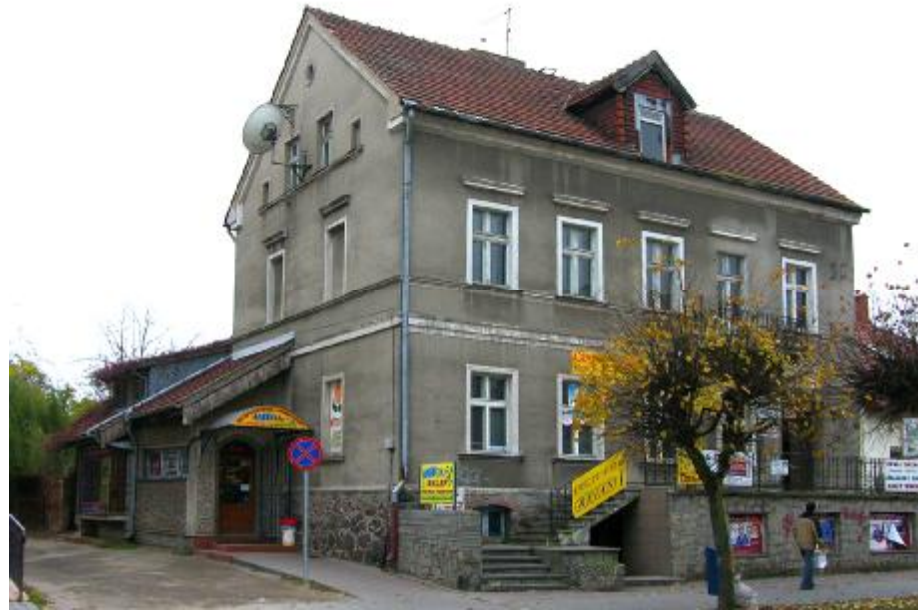
10. Fotografia:

Widok ogólny elewacji

Obiekt założony na planie nieregularnym z tarasem od strony fasady, na który prowadzą 2-biegowe schody i przybudówką na elewacji szczytowej, 2-kondygnacyjny z użytkowym poddaszem, murowany otynkowany. Dach dwupołaciowy, kryty dachówką ceramiczną zakładkową. W połaci dachowej wystawka kryta dachem 2-połaciowym prostopadle do kalenicy budynku. W całości pokryta dachówka ceramiczną karpiówką. Fasada 5-osiowa podkreślona wysokim kamiennym cokołem, dekorowana 3 gzymсами kordonowymi i zwieńczona gzymsem. Otwory okienne w tynkowych opaskach a na poziomie drugiej kondygnacji zwieńczone gzymsem odcinkowym. Okna za węgarem, 4-skrzydłowe, ze stałym śłemeniem, drewniane. W wystawce okno wtórne. Na piątej osi wejście z drzwiami 2-skrzydłowymi, płycinowymi z prostokątnym nadświetłem a na poziomie drugiej kondygnacji na czwartej osi prostokątny balkon z metalową geometryczną balustradą wsparty na ażurowych konsolach z motywem roślinnym. Analogiczna balustrada na tarasie i schodach. Elewacja boczna opracowana analogicznie z dodatkowym gzymsem podokiennym na poziomie poddasza. Okna zróżnicowane, częściowo zablendowane. Przybudówka kryta daszkiem pulpitowym z wiatrownicą z dachówka ceramiczna zakładkową i wejściem z drzwiami drewnianymi, 1-skrzydłowymi, płycinowymi z przeszkleniem i zwieńczeniem w formie łuku wklęsło wypukłego.

Zachowana bryła budynku, kształt i pokrycie dachu. Zachowany detal architektoniczny i stolarka okienna.

Ze względu na wartości historyczno-kulturowe obiekt należy objąć ochroną prawną poprzez wpis do rejestru.
