KARTA EWIDENCYJNA OBIEKTU ZABYTKOWEGO

1. Obiekt: kamienica

4. Adres:
ul. Władysława Jagiełły 19/21
13-200 Działdowo

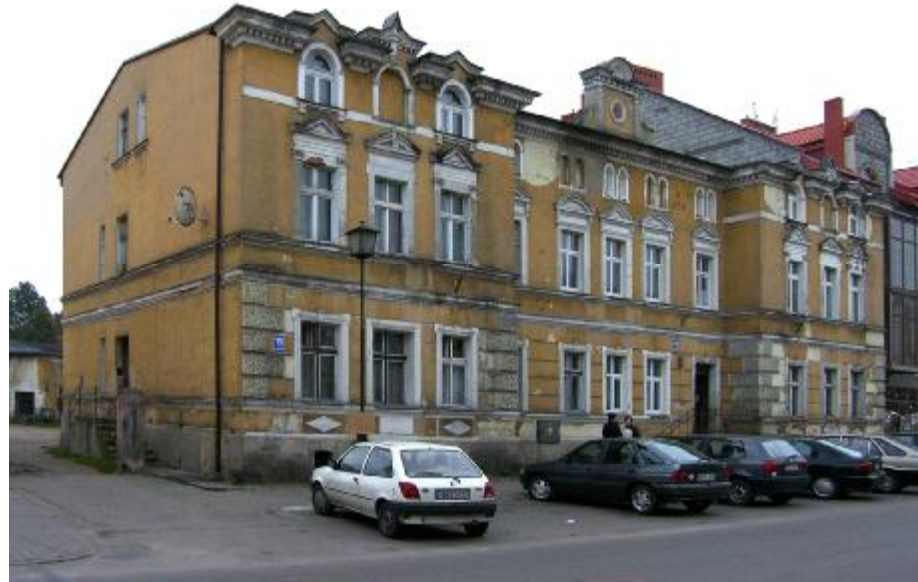
10. Fotografia:

Widok ogólny elewacji

Zachowana bryła obiektu, kształt dachu oraz bogate opracowanie elewacji, częściowo zachowana stolarka.

Ze względu na wartości historyczno-kulturowe obiekt należy objąć ochroną prawną poprzez wpis do rejestru.

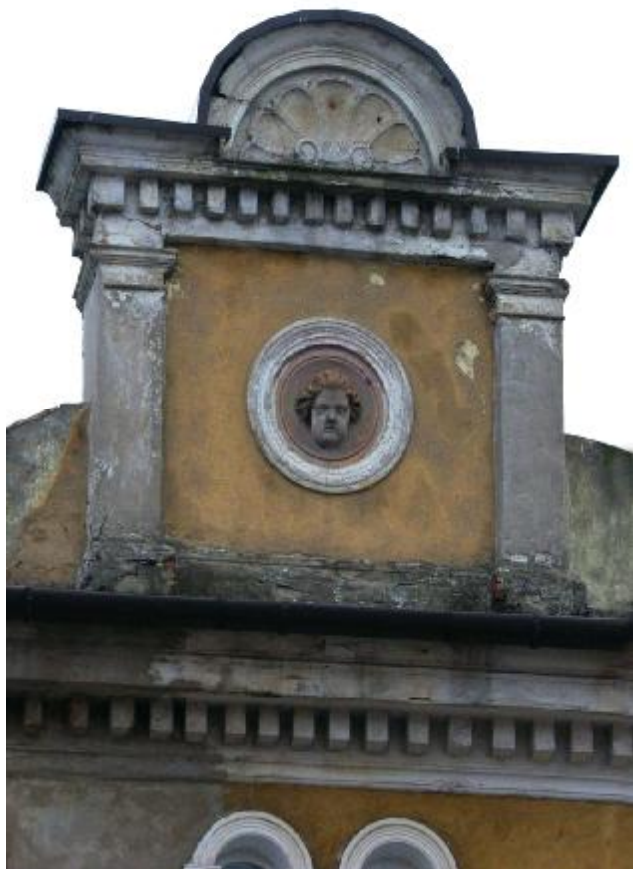
13. Fotografia:

detal
