KARTA EWIDENCYJNA OBIEKTU ZABYTKOWEGO

1. Obiekt: kamienica

4. Adres:
Ul. Władysława Jagiełły 16/
Pocztowa 8;
13-200 Działdowo

2. Datowanie: 1916 - 1922

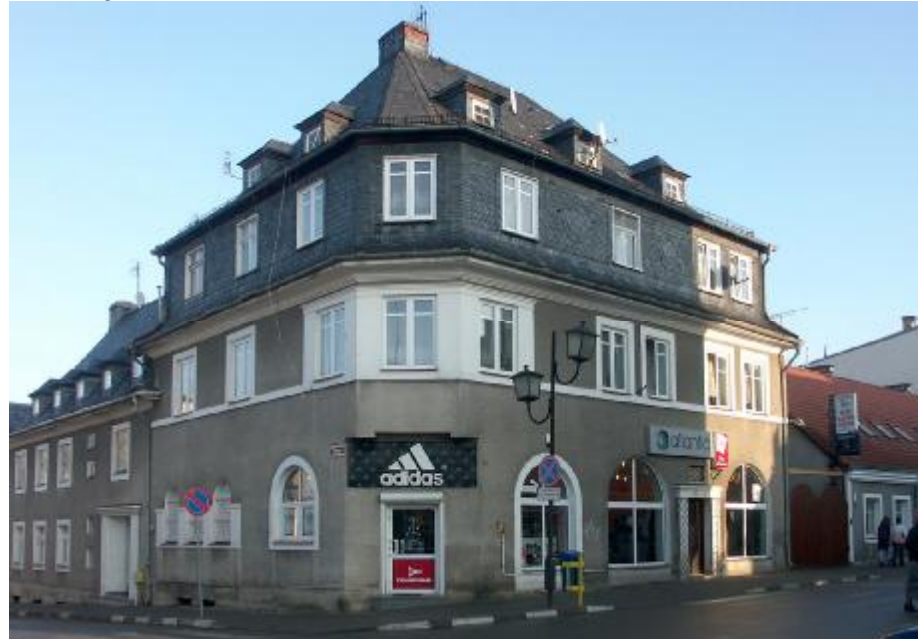
10. Fotografia:

Widok ogólny elewacji

Obiekt założony na planie zbliżonym do litery "L", 2-skrzydłowy, murowany, otynkowany. Obiekt 3-kondygnacyjny z użytkowym poddaszem. Dach mansardowy kryty łupkiem. Drugie skrzydło kryte dachem 2-połaciowym z łupkiem. W połaci dachowej lukarny kryte daszkiem 3-połaciowym z łupkiem. W narożniku pseudowykus. Elewacja od ul. Pocztowej podkreślona niewielkim cokołem. W przyziemiu okna piwniczne. Elewacje dekorowane opaską podokienną i zwieńczone gzymsem. Otwory okienne dekorowane opaską. W części narożnikowej 3 otwory okienne zwieńczone gzymsem. Stolarka drzwiowa: elewacja od ul. Jagiełły drzwi jednoskrzydłowe, drewniane, przeszklone, w dolnej części pływowe z nadświetlem z geometrycznym ażurem. Otwór drzwiowy dekorowany portalem w formie 2 lizen podtrzymujących belkę. Wejście w narożniku z drzwiami współczesnymi PCV, poprzedzonymi schodkami. W skrzydle otwór drzwiowy z portalem w formie 2 lizen podtrzymujących gzyms. Stolarka okienna: na pierwszej kondygnacji witryny zwieńczone łukiem, PCV, częściowo z opaską. W elewacji od ul. Pocztowej 3 okna zwieńczone łukiem, okratowane dekorowane 4 pilastrami sięgającymi do 2/3 wysokości. Na drugiej i trzeciej kondygnacji okna PCV z imitacją krzyża okiennego. W skrzydle okna 4-skrzydłowe. W lukarnach małe okienka 4-polowe, kwadratowe.

Zachowana bryła budynku, rozwiązanie i pokrycie dachu. Zachowany detal architektoniczny.

Ze względu na wartości historyczno-kulturowe obiekt należy objąć ochroną prawną poprzez do rejestru zabytków.

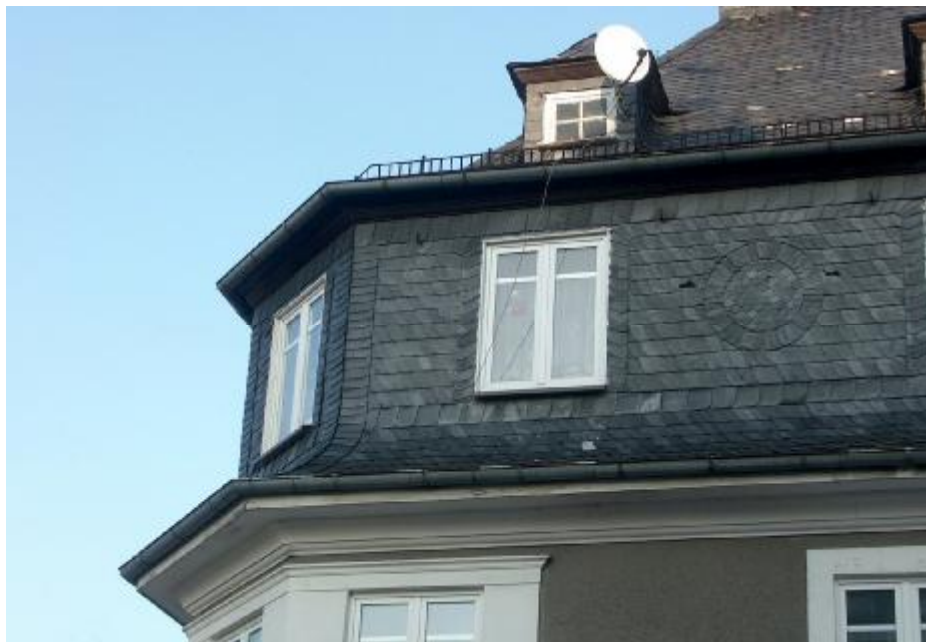
13. Fotografia:

detal
