# KARTA EWIDENCYJNA OBIEKTU ZABYTKOWEGO

3. Miejscowość: Działdowo  
Gmina: Działdowo  
Powiat: działdowski  
Województwo: warmińsko - mazurskie

1. Obiekt: willa

4. Adres:  
ul. Władysława Jagiełły 15  
13-200 Działdowo

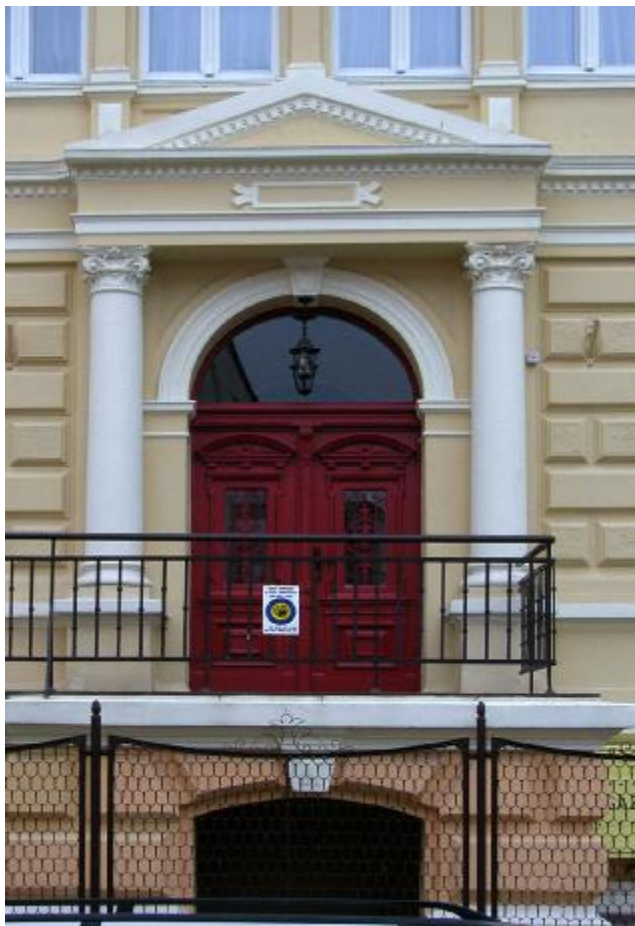
13. Fotografia:

*detal*

Elewacja N-W: opracowana analogicznie do frontowej. W centralnej części otwór drzwiowy ujęty w 2 pilastry podtrzymujące archiwoltę i flankowany przez półkolumny w porządku korynckim podtrzymujące fronton.

Drzwi 2-skrzydłowe z półkolistym nadświetlem z bogatą dekoracją snycerską i kutą kratą o motywach roślinnych. Stolarka okienna: okna częściowo drewniane, 4- i 3-skrzydłowe z profilowanym ślemieniem w formie półwałka i rzeźbioną listwą przymykową, częściowo PCV, wtórne.
