KARTA EWIDENCYJNA OBIEKTU ZABYTKOWEGO

1. Obiekt: kamienica

4. Adres:
ul. Władysława Jagiełły 12
13-200 Działdowo

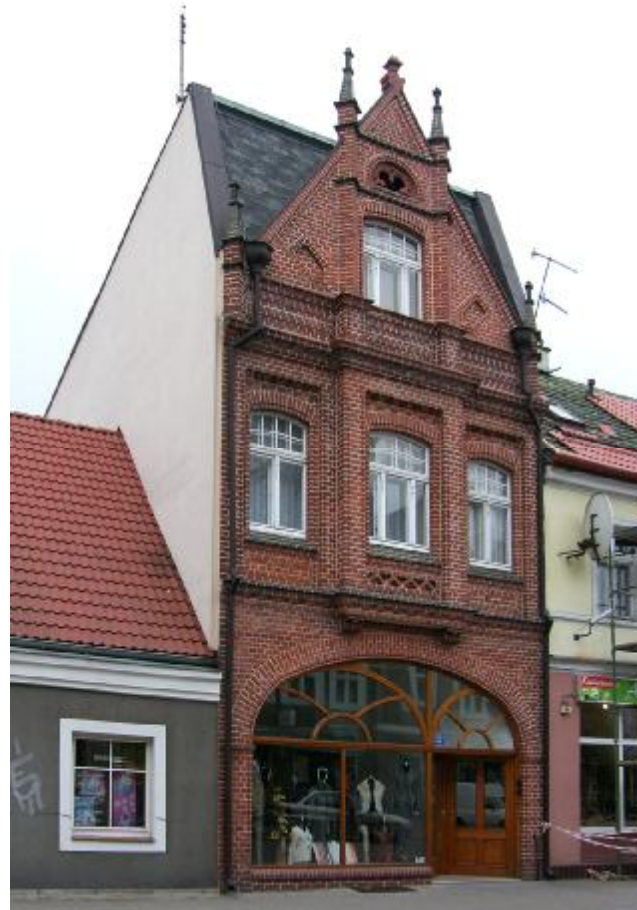
10. Fotografia:

Widok ogólny elewacji

Obiekt założony na planie prostokąta, murowany z cegły, 3-kondygnacyjny z trójkątnym szczytem. Dach 2-połaciowy kryty papą bitumiczną. Elewacje dekorowane kordonowo fryzem ceglanym i gzymsami ceglanymi. Na poziomie pierwszej kondygnacji duża witryna sklepowa z wejściem, zwieńczona łukiem koszowym, obramiona ceglana opaską. Na środkowej osi drugiej kondygnacji wykusz wsparty na 2 kroksztynach, dekorowany fryzem ceglanym i zwieńczony 2 półfilarami, które kontynuują się w partii szczytu przechodząc w sterczyny. Szczyt, także w dolnej partii, flankowany sterczynami. W centralnej części szczytu półkolistą dekoracją maswerkową, na skrajach płyciny wgłębne, geometryczne. Szczyt dodatkowo zwieńczony profilowaną sterczynką. Stolarka: witryna sklepowa drewniana, dzielona szczebliną. drzwi 1-skrzydłowe, drewniane, przeszklone. Na poziomie drugiej i trzeciej kondygnacji okna zwieńczone łukiem odcinkowym, wielopolowe, drewniane z rzeźbionym słupkiem i szczebliną krzyżową w górnej partii.

Zachowana bryła obiektu, kształt i pokrycie dachu oraz opracowanie elewacji. Zachowana stolarka okienna.

Ze względu na wartości historyczno-kulturowe obiekt należy objąć ochroną prawną poprzez wpis do rejestru.
