# KARTA EWIDENCYJNA OBIEKTU ZABYTKOWEGO

1. Obiekt: dawny Hotel Polski

4. Adres:  
ul. Władysława Jagiełły 11/13;  
13-200 Działdowo

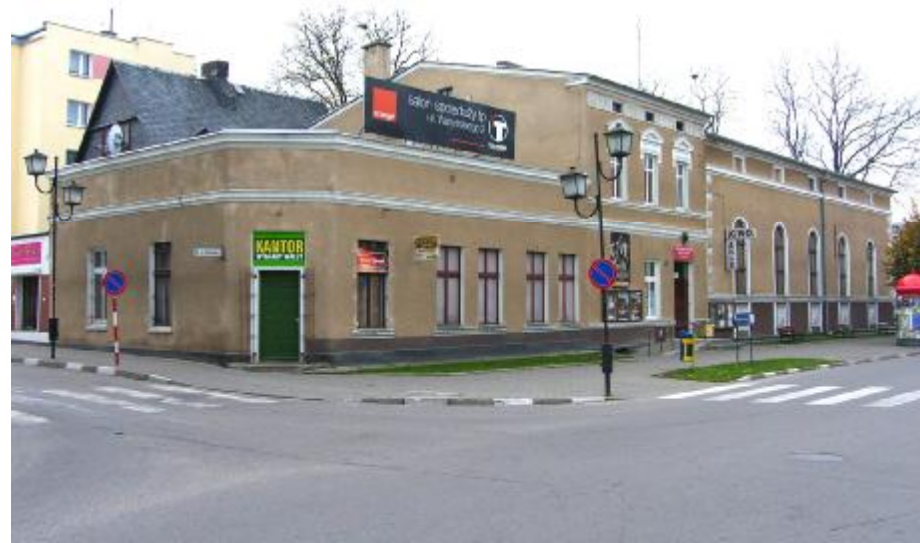
10. Fotografia:

*Widok ogólny elewacji*

Zachowana bryła budynku i kształt dachu. Zachowany detal architektoniczny i opracowanie elewacji.

Ze względu na wartości historyczno-kulturowe obiekt należy objąć ochroną prawną poprzez wpis do rejestru zabytków.
