# KARTA EWIDENCYJNA OBIEKTU ZABYTKOWEGO

1. Obiekt: dom

4. Adres:  
ul. Władysława Jagiełły 7;  
13-200 Działdowo

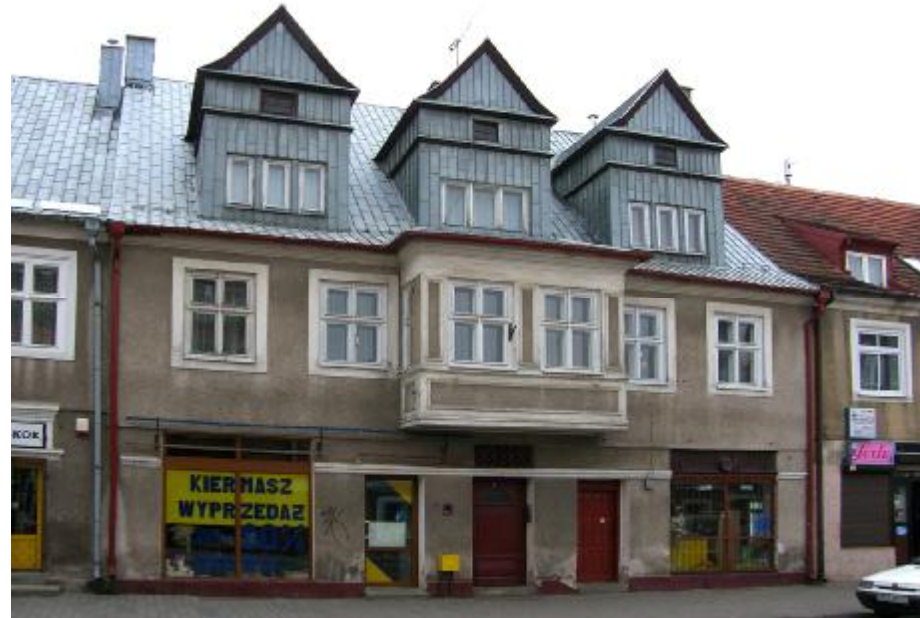
10. Fotografia:

Widok ogólny elewacji

Obiekt założony na planie zbliżonym do litery "C", 2-kondygnacyjny z użytkowym poddaszem, murowany, otynkowany, z dachem 2-połaciowym krytym blachą. W połaci dachowej 3 wystawki kryte daszkami 2-połaciowymi z okapami i dodatkowo kordonowe okapy. Elewacje wystawek w całości oszalowane blachą. Fasada podkreślona cokołem, dekorowana gzymsem kordonowym i zwieńczona gzymsem. w centralnej części , na poziomie drugiej kondygnacji wykusz dekorowany wertykalnie i horyzontalnie prostokątnymi płycinami. Okna drugiej kondygnacji i wykusza w tynkowych opaskach. Na poziomie pierwszej kondygnacji duże prostokątne witryny oraz 3 otwory drzwiowe. drzwi 1-skrzydłowe, wtórne, PCV i drewniane, wielopłycinowe oraz pierwotne drewniane, płycinowe, dekoracyjne z półkolistym przezroczem i prostokątnym nadświetłem z ozdobną kratą. Okna drugiej kondygnacji, zlicowane, 4-skrzydłowe, drewniane ze stałym ślemieniem z kostką. W wystawkach okna 1-skrzydłowe, drewniane i świetlik.

Zachowana bryła obiektu, kształt i pokrycie dachu oraz opracowanie elewacji. Zachowana stolarka okienna i częściowo drzwiowa.

Przywrócić historyczną formę pozostałej stolarki drzwiowej.
