KARTA EWIDENCYJNA OBIEKTU ZABYTKOWEGO

1. Obiekt: kamienica

4. Adres:
ul. Władysława Jagiełły 3;
13-200 Działdowo

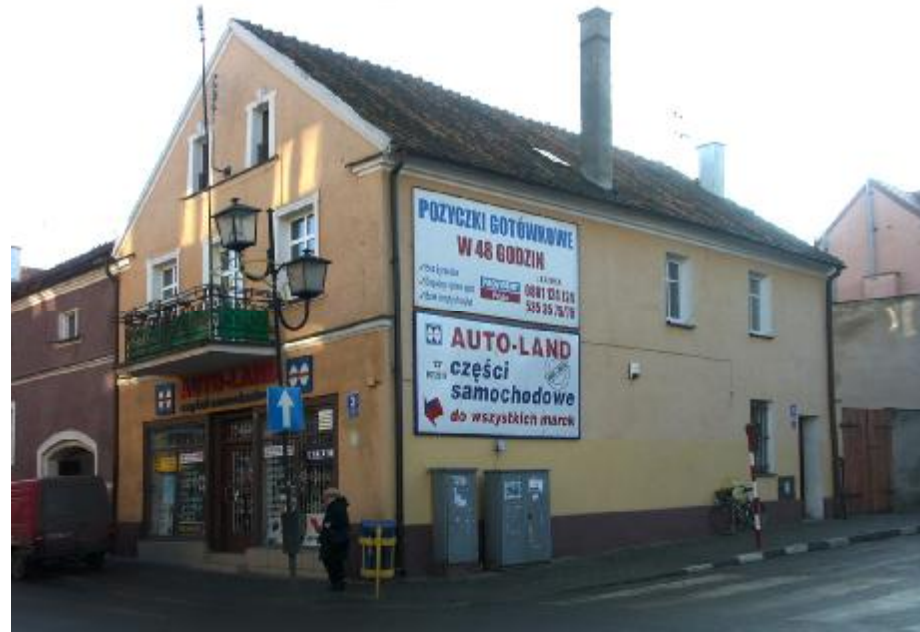
10. Fotografia:

Widok ogólny elewacji

Obiekt założony na planie prostokąta, o zwartej bryle, 2-kondygnacyjny z użytkowym poddaszem, murowany, otynkowany. Dach 2-połaciowy kryty dachówką ceramiczną holenderką. Fasada podkreślona cokołem, dekorowana gzymsem kordonowym na poziomie drugiej kondygnacji i odcinkami gzymsu kordonowego na skrajach na poziomie poddasza, zwieńczona trójkątnym szczytem z gzymsem wieńczącym. Na poziomie pierwszej kondygnacji 2 duże prostokątne witryny z wejściem poprzedzonym 2-stopniowymi schodami. Drzwi 1-skrzydłowe, przeszklone z nadświetlem. Na poziomie drugiej kondygnacji prostokątny balkon z kutą metalową balustradą z motywami geometrycznymi. Otwory okienne dekorowane profilowaną opaską z uszakami. Na poziomie poddasza 2 otwory okienne dekorowane gładkimi opaskami ze zwornikiem i gzymsem podokiennym odcinkowym. Okna PCV. Elewacja N-W podkreślona cokołem, z otworem drzwiowym. drzwi drewniane, 1-skrzydłowe, wielopłycinowe, z prostokątnym nadświetlem. Otwory okienne nieregularne, okna za węgarem, 4-polowe. Na pierwszej kondygnacji okratowane. W większości PCV. W połaci dachowej świetlik.

Zachowana bryła budynku i pokrycie dachu oraz detal architektoniczny.

Przywrócić zatracone elementy historyczne obiektu.
