KARTA EWIDENCYJNA OBIEKTU ZABYTKOWEGO

1. Obiekt: kamienica

4. Adres:
ul. Ludwika Waryńskiego 5;
13-200 Działdowo

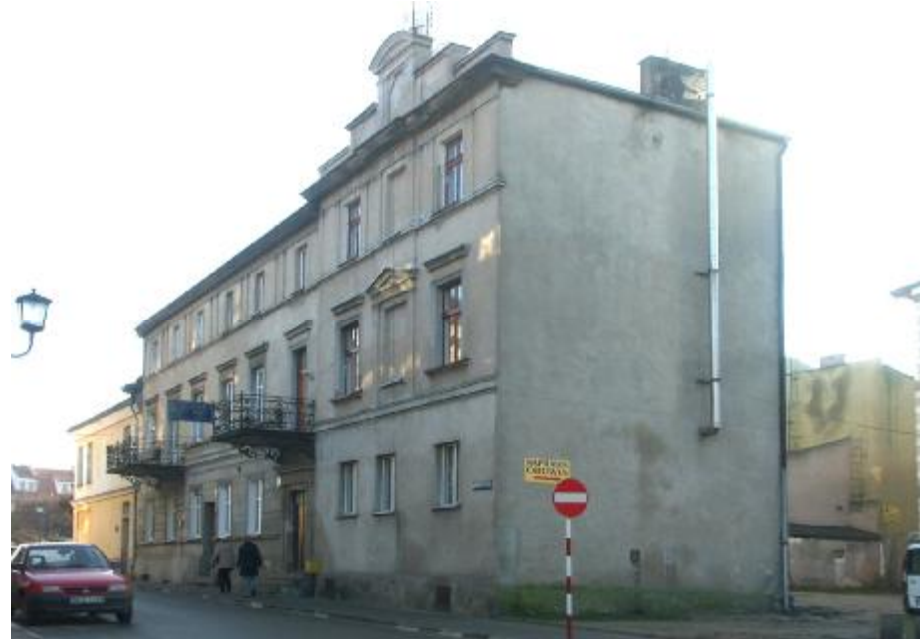
10. Fotografia:

Widok ogólny elewacji

Obiekt założony na planie prostokąta o zwartej bryle, stanowiący ryzalit budynku o adresie Waryńskiego 3, w którym znajduje się wejście. Obiekt 3-kondygnacyjny, murowany, otynkowany zwieńczony attyką schodkową dekorowaną pilastrami i w centralnej części półokrągłym naczółkiem. Dach płaski kryty papą. Fasada 3-osiowa podkreślona cokołem, dekorowana gzymsem podokiennym i kordonowym, zwieńczona gzymsem. Na drugiej kondygnacji otwory okienne dekorowane gzymsem nadokiennym odcinkowym i tynkową żłobioną opaską. Na trzeciej kondygnacji między osiami pilastry podtrzymujące belkowanie. Na drugiej kondygnacji na osi środkowej portal tworzący przez 2 pilastry wspierające trójkątny naczółek, dekorujący zablendowany otwór okienny. W przyziemiu okna piwniczne. Stolarka okienna: okna za węgarem, na pierwszej kondygnacji 2-skrzydłowe. Na drugiej i trzeciej kondygnacji okna 4-skrzydłowe ze stałym śłemeniem; śłemie na trzeciej kondygnacji dekorowane żłobieniem.

Zachowana bryła budynku. Częściowo zachowana stolarka okienna. Zachowany detal architektoniczny.

Ze względu na wartości historyczno-kulturowe obiekt należy objąć ochroną prawną poprzez wpis do rejestru zabytków.

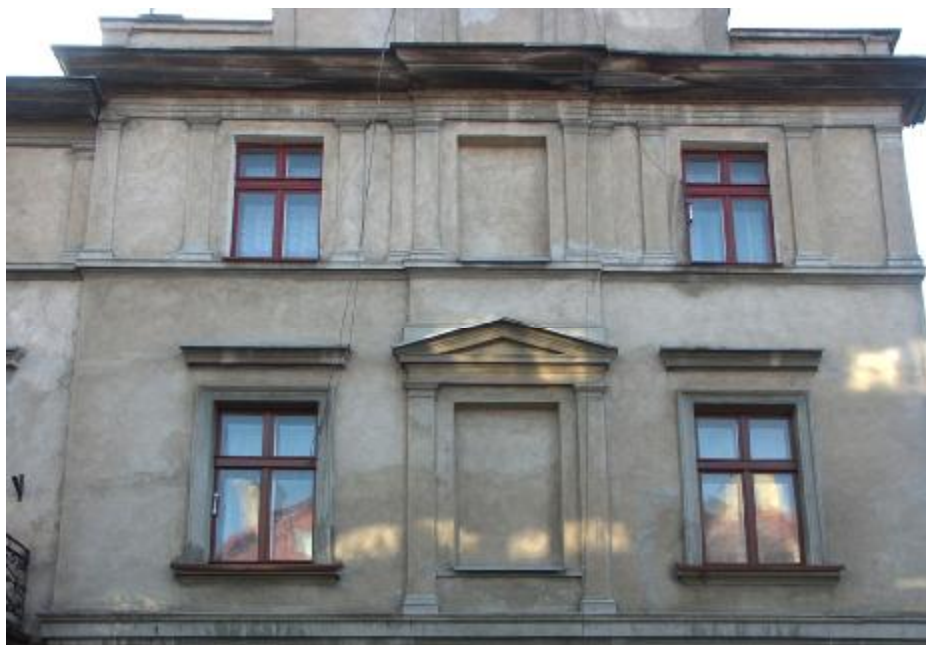
13. Fotografia:

detal
