# KARTA EWIDENCYJNA OBIEKTU ZABYTKOWEGO

3. Miejscowość: Działdowo  
Gmina: Działdowo  
Powiat: działdowski  
Województwo: warmińsko - mazurskie

1. Obiekt: kamienica

4. Adres:  
ul. Ludwika Waryńskiego 2;  
13-200 Działdowo

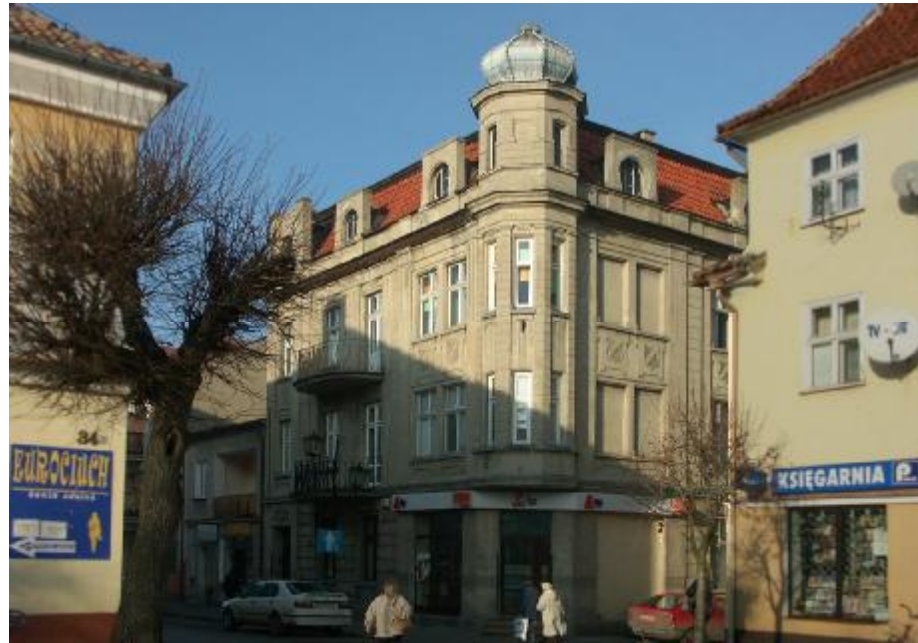
10. Fotografia:

Widok ogólny elewacji

Obiekt założony na planie zbliżonym do litery "L", 3-kondygnacyjny z użytkowym poddaszem, murowany, otynkowany. Dach mansardowy kryty dachówką mnich-mniszka. W narożniku pseudowykusze z wieżyczką krytą dachem cebulastym z blachą. W połaci dachowej lukarny z łukowymi otworami okiennymi zwieńczone prostokątnie. Od ul. Krótkiej duża wystawka zlicowana z murem zwieńczona prostokątnie. Elewacje z bogatym detalem architektonicznym. Na poziomie pierwszej kondygnacji, w części pseudoboniowanie w postaci poziomych żłobień w tynku a w części tynk gładki z jednym żłobionym pasem. Podział wertykalny drugiej i trzeciej kondygnacji podkreślony pilastrami w części żłobionymi poziomo a w części z pionowym żłobieniem secesyjnym. Podział horyzontalny podkreślony gzymsami kordonowymi i wieńczącymi. Pomiędzy drugą i trzecią kondygnacją płyciny z dekoracją herbową wpisaną w formy geometryczne. Otwory okienne częściowo dekorowane obramieniem wgłębnym, geometryczną dekoracją tynkową pod murowanymi parapetami a częściowo zwieńczone zwornikiem. Wieżyczka w części dekorowana boniowaniem i gzymsami kordonowymi. W wystawkach otwory okienne zwieńczone łukiem. Dwie osie od ul. Krótkiej z zablendowanymi otworami okiennymi. Otwór drzwiowy do części usługowej w narożniku, poprzedzony schodkami. Otwór drzwiowy do części mieszkalnej z dekoracją geometryczną w tynku i inskrypcją "SALVE". Drzwi 2-skrzydłowe, niesymetryczne, z lewym skrzydłem półstałym, płycinowe z nadświetlem ze szczebliną dzielącą na 3 pola, poprzedzone schodkami wykładanymi terakotą. Na pierwszej i drugiej kondygnacji półokrągłe balkony z metalową geometryczną balustradą. Stolarka okienna: na pierwszej kondygnacji prostokątne witryny. Na pierwszej i drugiej kondygnacji okna za węgarem, w części 4-skrzydłowe, drewniane z pozornym krzyżem okiennym, bogato rzeźbionym ślimieniem i belką, w części PCV. W wieżyczce i pseudowykuszu okna pionowe 1- i 2-polowe. W wystawkach okna 1- i wielopolowe, w części zwieńczone łukiem.

Zachowana bryła budynku. Zachowane rozwiązanie dachu i pokrycie. Częściowo zachowana stolarka okienna i drzwiowa oraz bardzo bogaty detal architektoniczny.

Ze względu na wartości historyczno-kulturowe obiekt należy objąć ochroną prawną poprzez wpis do rejestru zabytków.

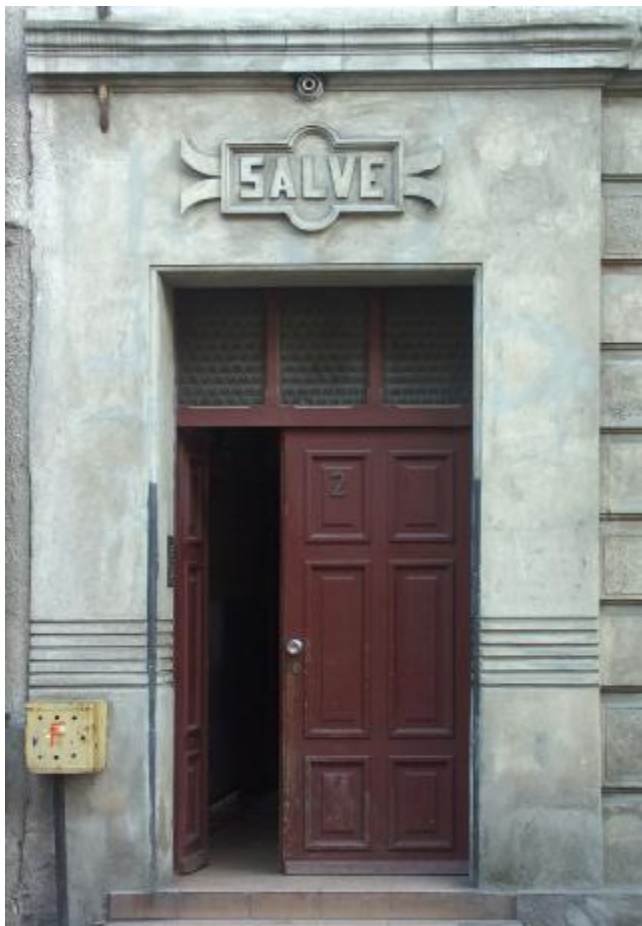
13. Fotografia:

detal
