GEZ**KARTA ADRESOWA ZABYTKU NIERUCHOMEGO**

DZIAŁDOWO

budynek mieszkalny

ul. Strumykowa 5
13-200 Działdowo

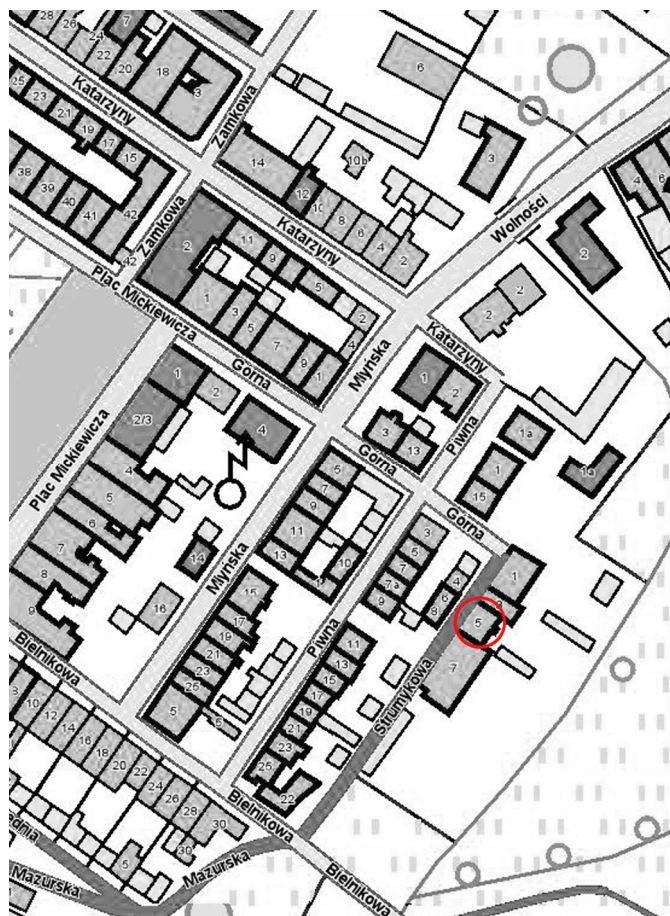
8. Fotografia z opisem wskazującym orientację albo mapa z zaznaczonym stanowiskiem archeologicznym

Obiekt założony na planie prostokąta o zwartej bryle, 2-kondygnacyjny, murowany otynkowany. Dach dwupołaciowy, kryty papą. Fasada podkreślona małym cokołem. Pierwsza kondygnacja zwieńczona gzymsem. Stolarka okienna: okna PCV 2- i 1-skrzydłowe. Na drugiej kondygnacji 2 okna większe, jednoskrzydłowe, PCV podkreślone murowanym gzymsem podokiennym i 2 okna mniejsze, PCV jednoskrzydłowe. Na poziomie strychu cztery parzyste wąskie otwory okienne pionowe, dwa zablendowane. Drzwi jednoskrzydłowe, płytowe z okleiną, wtórne. Otwór drzwiowy przemurowany, wtórnie wybite wąskie okno doświetlające sień oraz wtórna okładzina z terakoty. W lewej części budynku brama wjazdowa, wrota drewniane, dwuskrzydłowe, odeskowane.

Budynek całkowicie przebudowany. Częściowo zachowana stolarka drzwiowa.

Przywrócić utracone cechy historyczne obiektu.
