KARTA ADRESOWA ZABYTKU NIERUCHOMEGO

budynek mieszkalny

ul. Strumykowa 1
13-200 Działdowo

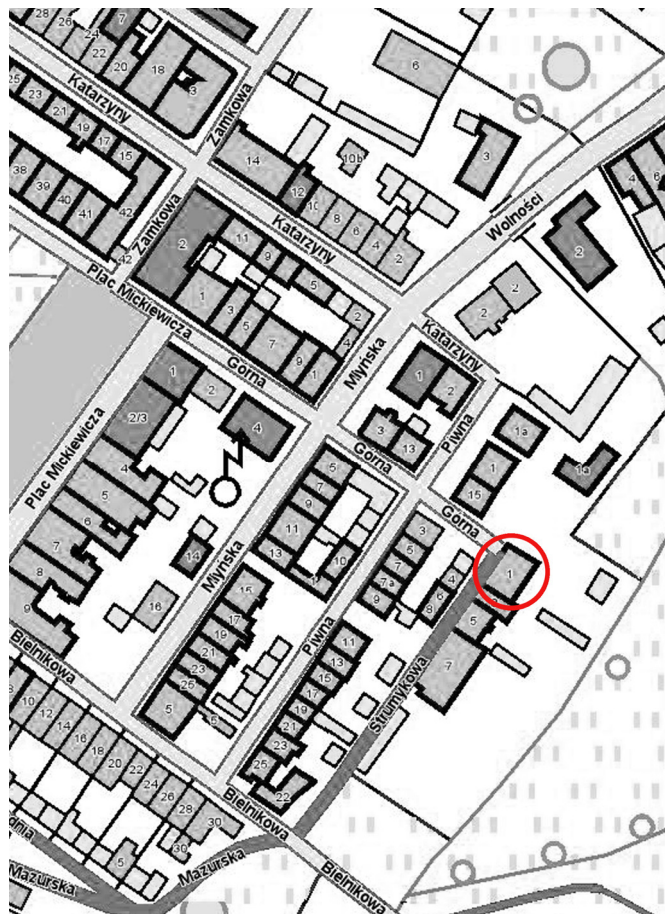
8. Fotografia z opisem wskazującym orientację albo mapa z zaznaczonym stanowiskiem archeologicznym

Obiekt założony na planie prostokąta, 2-kondygnacyjny, z użytkowym poddaszem, murowany otynkowany. Dach dwupołaciowy, w lewej części budynku wtórnie podniesiony, kryty dachówką ceramiczną holenderką. Fasada obecnie 5-osiowa, zwieńczona gzymsem z otworami okiennymi z dekorowanymi obramieniem w postaci wąskiej opaski z tynku. W lewej części dekorowana trzema pionowymi szerokimi lizenami. W prawej części budynku w połaci dachowej mała wystawka z oknem, zwieńczona trójkątnym szczytem, kryta dwupołaciowym daszkiem poprzecznie w stosunku do kalenicy dachu z dachówką ceramiczną holenderką. W centralnej części budynku brama wjazdowa zwieńczona łukiem, z drewnianymi wrotami i furtą dla pieszych. Stolarka okienna: na pierwszej kondygnacji okna PCV wtórne o różnych wielkościach i kształtach. Na drugiej kondygnacji w lewej części budynku 2 okna, dwuskrzydłowe, PCV; w prawej części budynku 3 okna drewniane, 4-skrzydłowe ze stałym śłemeniem z kostką i szczeblinami dzielącymi dolne skrzydła na 3 pola, z murowanymi parapetami. Na poziomie poddasza w lewej części budynku dwa okna, dwuskrzydłowe PCV z murowanymi parapetami; w prawej części w lukarnie jedno okno 2-skrzydłowe, PCV z murowanym parapetem.

Zachowana częściowo bryła budynku. Zachowane oryginalne pokrycie dachu, częściowo stolarka okienna - okna drewniane ze szczeblinami. Częściowo zachowany detal architektoniczny w postaci gzymśów, parapetów okiennych.

Przywrócić utracone cechy historyczne obiektu.
