# KARTA ADRESOWA ZABYTKU NIERUCHOMEGO

**DZIAŁDOWO**

**budynek mieszkalny**

ul. Słowackiego 1  
13-200 Działdowo

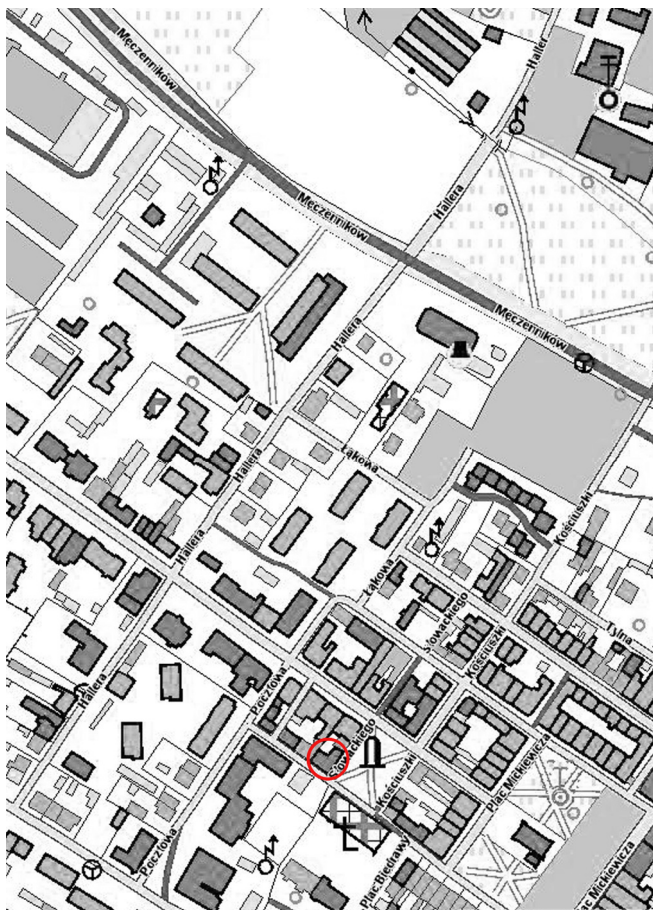
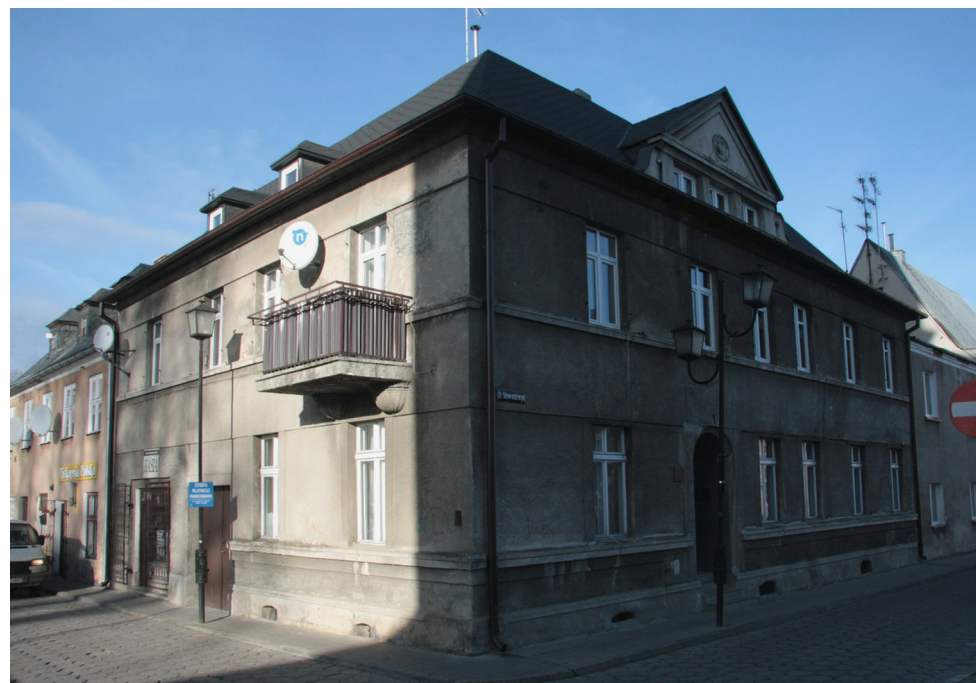
8. Fotografia z opisem wskazującym orientację albo mapa z zaznaczonym stanowiskiem archeologicznym

Obiekt założony na planie zbliżonym do litery "L", o zwartej bryle z wystawką w połaci dachowej. Dach 4-połaciowy, kryty dachówką bitumiczną; wystawka kryta dachem dwupołaciowym prostopadle do kalenicy budynku dachówką bitumiczną. Obiekt 2-kondygnacyjny z użytkowanym poddaszem, murowany, otynkowany. Fasada 6-osiowa podkreślona dekoracyjnym cokolem zwieńczona gzymsem oraz dekorowana 3 gzymсами kordonowymi. W cokole okienka piwniczne zamknięte łukiem. Na drugiej osi fasady otwór wejściowy wgłębny, zamknięty łukiem pełnym z obramieniem poprzedzony murowanymi schodami. Otwory okienne pierwszej kondygnacji flankowane lizenami. Wystawka flankowana wspornikami w formie esownic, zwieńczona trójkątnym szczytem, z profilowanym gzymsem. Naczótek z dekoracją w postaci płaskorzeźby z bydłą głową. Na elewacji bocznej współczesne otwory wejściowe do części usługowych. Elewacja boczna 4-osiowa, na prawej skrajnej osi, na drugiej kondygnacji balkon wsparty na kulistych konsolach ze żłobieniem, z metalową balustradą prostą. W połaci dachowej 2 lukarny. Stolarka okienna: wtórna PCV, i pierwotna, 4-skrzydłowa, drewniana ze stałym ślemieniem. Drzwi jednoskrzydłowe, drewniane, w głębi, wielopłycinowe z łukowatym nadświetlem poprzedzone schodami.

Zachowana bryła budynku. Zachowana częściowo stolarka i dekoracja elewacji.

Przywrócić utracone cechy historyczne obiektu.
