KARTA EWIDENCYJNA OBIEKTU ZABYTKOWEGO

3. Miejscowość: Działdowo
Gmina: Działdowo
Powiat: działdowski
Województwo: warmińsko - mazurskie

1. Obiekt: sala gimnastyczna

4. Adres:
ul. Marii Skłodowskiej-Curie 24;
13-200 Działdowo

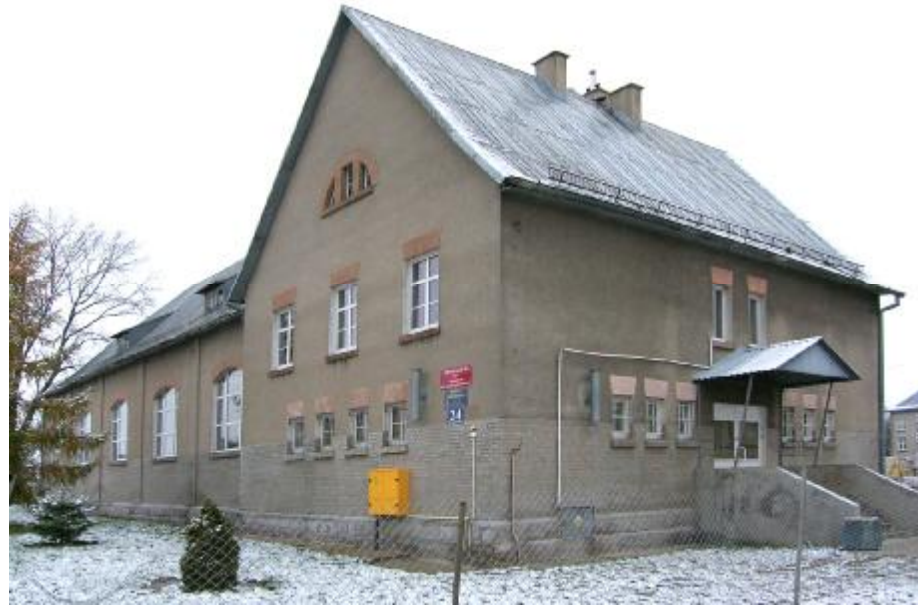
10. Fotografia:

Widok ogólny elewacji

Zachowana bryła budynku, i pokrycie dachu.

Przywrócić historyczny wygląd stolarki okiennej i drzwiowej. Ze względu na wartości historyczno-kulturowe obiekt należy objąć ochroną prawną poprzez wpis do rejestru.

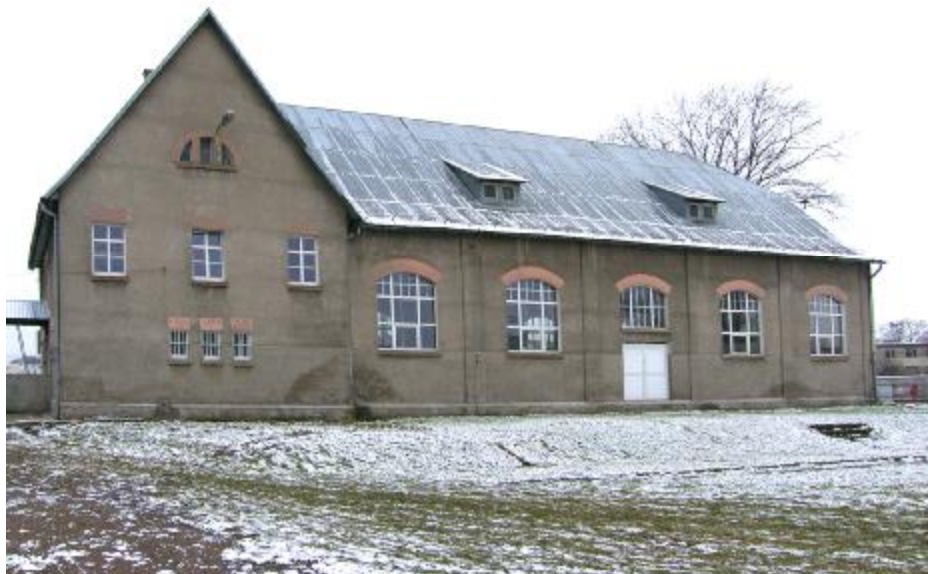
13. Fotografia:

detal
