KARTA EWIDENCYJNA OBIEKTU ZABYTKOWEGO

1. Obiekt: dom

2. Datowanie: 1891 - 1914

4. Adres:
ul. Marii Skłodowskiej-Curie 23;
13-200 Działdowo

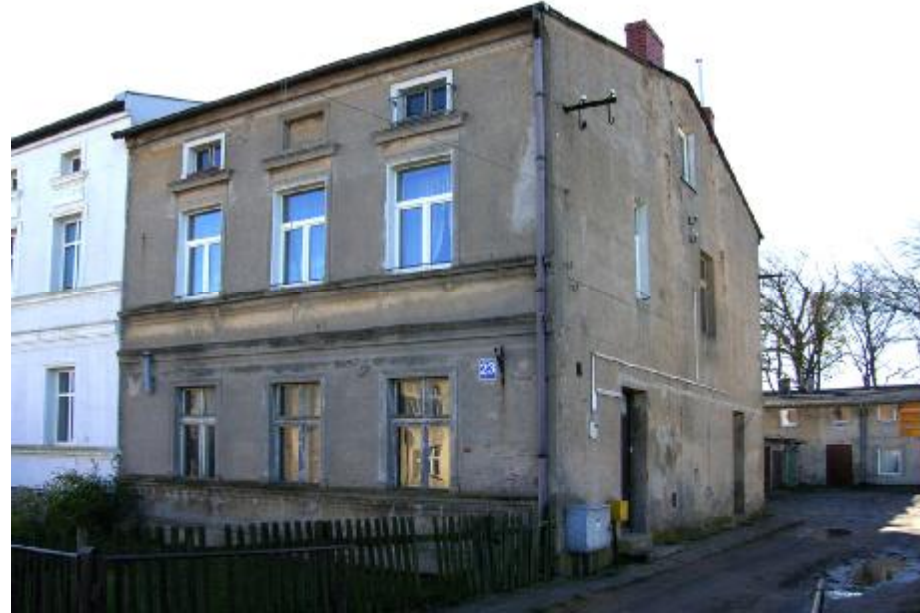
10. Fotografia:

Widok ogólny elewacji

Obiekt założony na planie prostokąta o zwartej bryle, 2-kondygnacyjny z użytkowym poddaszem, murowany, otynkowany. Kryty dachem 2-połaciowym, krytym papą. Fasada 3-osiowa, podkreślona cokołem, dekorowana 3 gzymsami kordonowymi z czego 2 podokienne i zwieńczona gzymsem. Otwory okienne dekorowane profilowanymi opaskami, okna poddasza podkreślone gzymsem odcinkowym. Okna pierwszej kondygnacji 4-skrzydłowe, drewniane ze stałym ślemieniem. Okna drugiej kondygnacji PCV; okna poddasza 2-skrzydłowe, drewniane, centralne okno zablendowane. Elewacja boczna podkreślona cokołem, z oknami częściowo drewnianymi a częściowo PCV i 2 otworami drzwiowymi poprzedzonymi niewielkimi schodkami. drzwi 1-skrzydłowe, drewniane, płycinowe z prostokątnym nadświetlem.

Zachowana bryła budynku, częściowo stolarka okienna oraz detal architektoniczny.

Ze względu na wartości historyczno-kulturowe obiekt należy objąć ochroną prawną poprzez wpis do rejestru.
