# KARTA EWIDENCYJNA OBIEKTU ZABYTKOWEGO

3. Miejscowość: Działdowo  
Gmina: Działdowo  
Powiat: działdowski  
Województwo: warmińsko - mazurskie

1. Obiekt: dom

4. Adres:  
ul. Marii Skłodowskiej-Curie 21;  
13-200 Działdowo

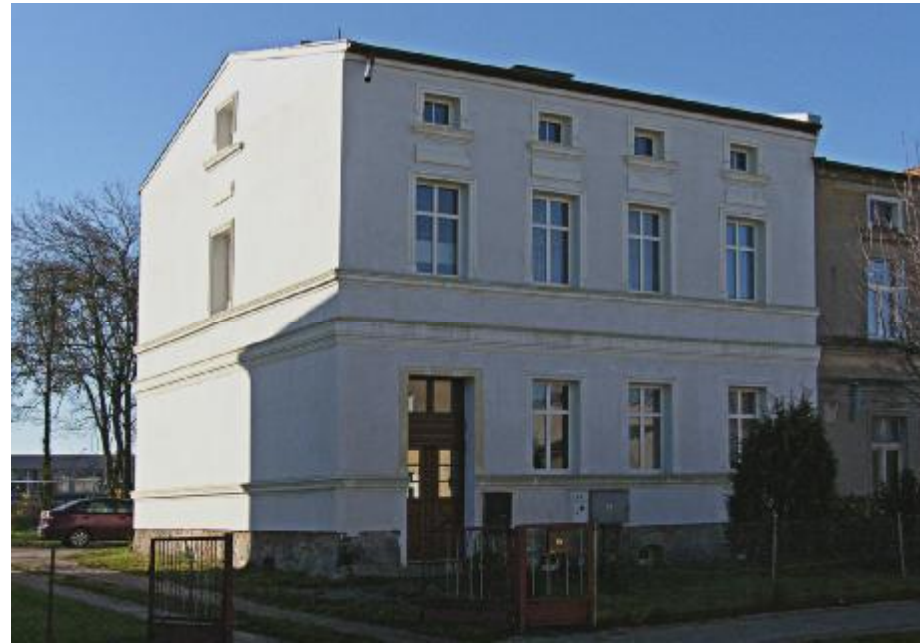
10. Fotografia:

Widok ogólny elewacji

Obiekt założony na planie prostokąta o zwartej bryle, 2-kondygnacyjny z użytkowym poddaszem, murowany, otynkowany. Kryty dachem 2-połaciowym, krytym papą. Fasada 4-osiowa, podkreślona cokołem, dekorowana gzymsami kordonowymi z czego 2 podokienne i zwieńczona gzymsem. Otwory okienne i drzwiowe dekorowane profilowanymi opaskami; okna poddasza dodatkowo podkreślone gzymsem odcinkowym i prostokątnymi płycinami. W przyziemiu małe łukowe otwory okienne. Stolarka okienna PCV z imitacją krzyża okiennego. Drzwi 2-skrzydłowe, drewniane z dekorowanymi listwami przyrytkowymi i dekoracją płycinową geometryczną, przeszklone w górnej partii i dekorowanym prostokątnym nadświetlem.

Zachowana bryła budynku, zachowane opracowanie fasady.

Ze względu na wartości historyczno-kulturowe obiekt należy objąć ochroną prawną poprzez wpis do rejestru.

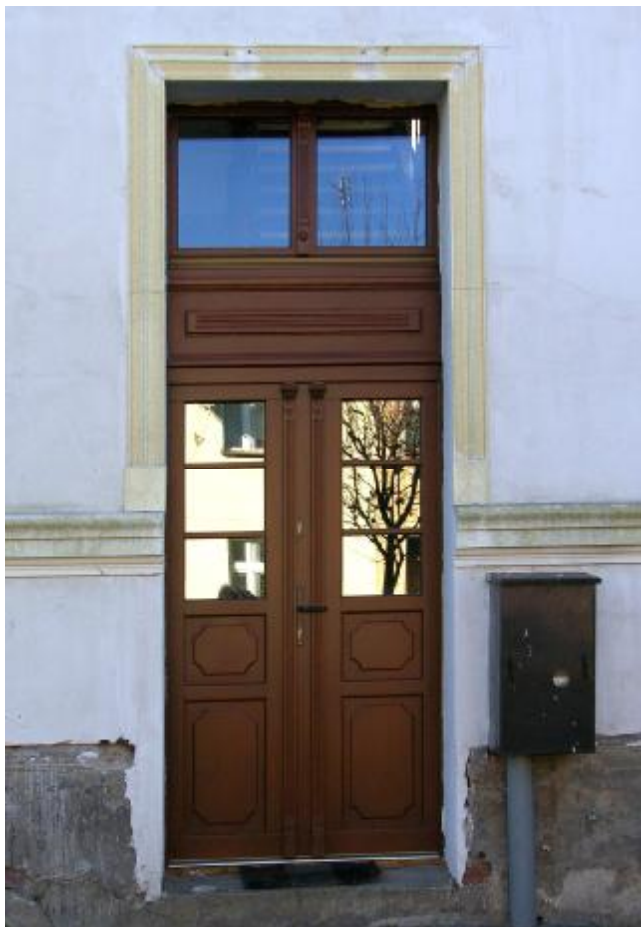
13. Fotografia:

*detal*
