1. Obiekt: dom

KARTA EWIDENCYJNA OBIEKTU ZABYTEKOWEGO

4. Adres:
ul. Poprzeczna 3;
13-200 Działdowo

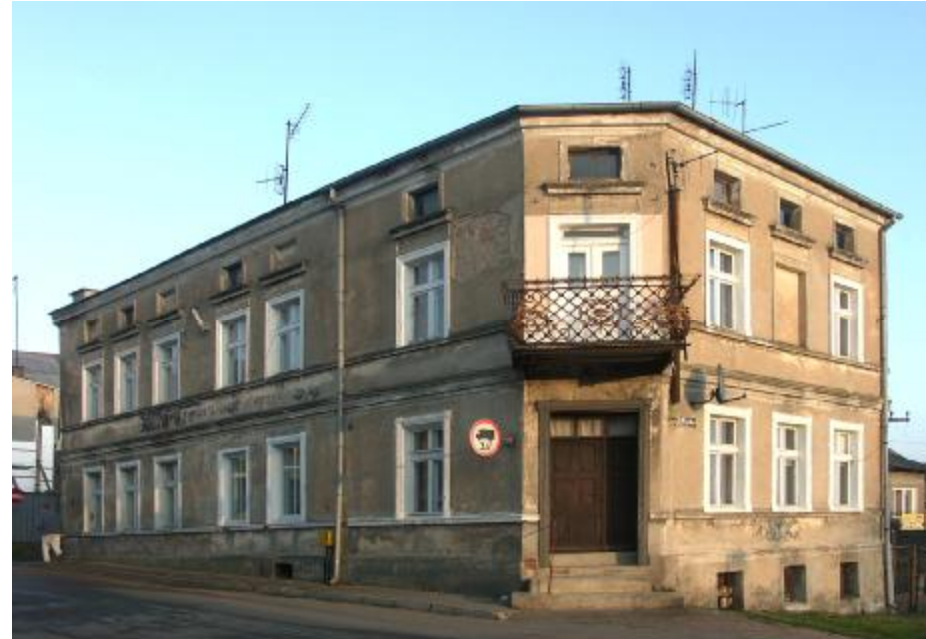
10. Fotografia:

Widok ogólny elewacji

Obiekt założony na planie zbliżonym do litery "L" ze ściętym narożnikiem, o zwartej bryle, murowany, otynkowany, 2-kondygnacyjny z użytkowym poddaszem ze ścianką kolankową. Dach 2-połaciowy kryty papą. Fasada 6-osiowa, podkreślona cokołem, dekorowana 2 gzymsami podokiennymi, gzymsem kordonowym i gzymsem podokiennym odcinkowym oraz zwieńczona gzymsem. Otwory okienne i drzwiowe dekorowane profilowanymi, tynkowymi opaskami z uszakami. Okna pierwszej i drugiej kondygnacji za węgarem, częściowo pierwotne - 4-skrzydłowe ze stałym ślemieniem, drewniane a częściowo wtórne - PCV. Okna ścianki kolankowej 1-skrzydłowe, częściowo zablendowane. Na poziomie drugiej kondygnacji w ściętym narożniku prostokątny balkon z kutą balustradą o motywach roślinnych. Na poziomie pierwszej kondygnacji otwór wejściowy poprzedzony 4-stopniowymi schodami. Drzwi 2-skrzydłowe, drewniane, płycinowe, z lewym skrzydłem otwieranym i prawym półstałym, z prostokątnym nadświetłem ze szczebliną dzielącą na 3 pola. Elewacja S-W 3-osiowa, opracowana analogicznie do fasady. Jedynie w przyziemiu 3 prostokątne okienka piwniczne a na poziomie drugiej kondygnacji na centralnej osi otwór okienny zablendowany.

Zachowana bryła budynku oraz detal architektoniczny.

Przywrócić historyczną formę stolarki drzwiowej i okiennej i ze względu na wartości historyczno-kulturowe obiekt należy objąć ochroną prawną poprzez wpis do rejestru.

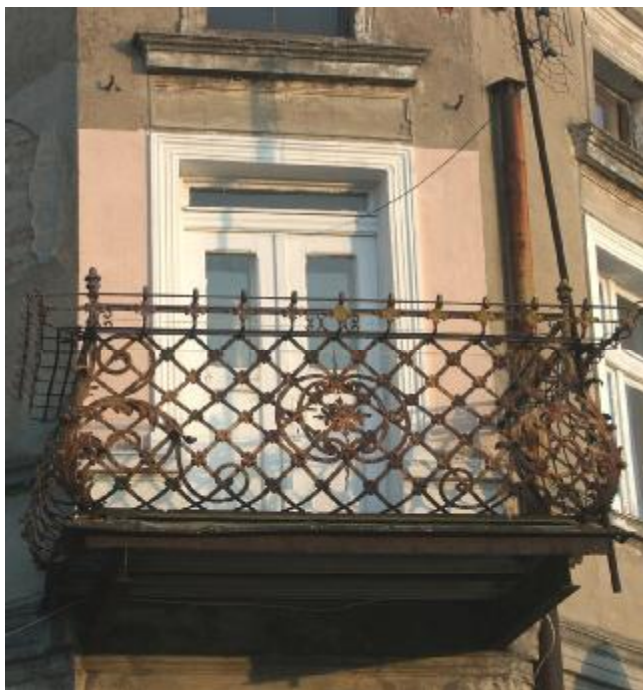
13. Fotografia:

detal
