# KARTA EWIDENCYJNA OBIEKTU ZABYTKOWEGO

1. Obiekt: dom

4. Adres:  
ul. Poprzeczna 1;  
13-200 Działdowo

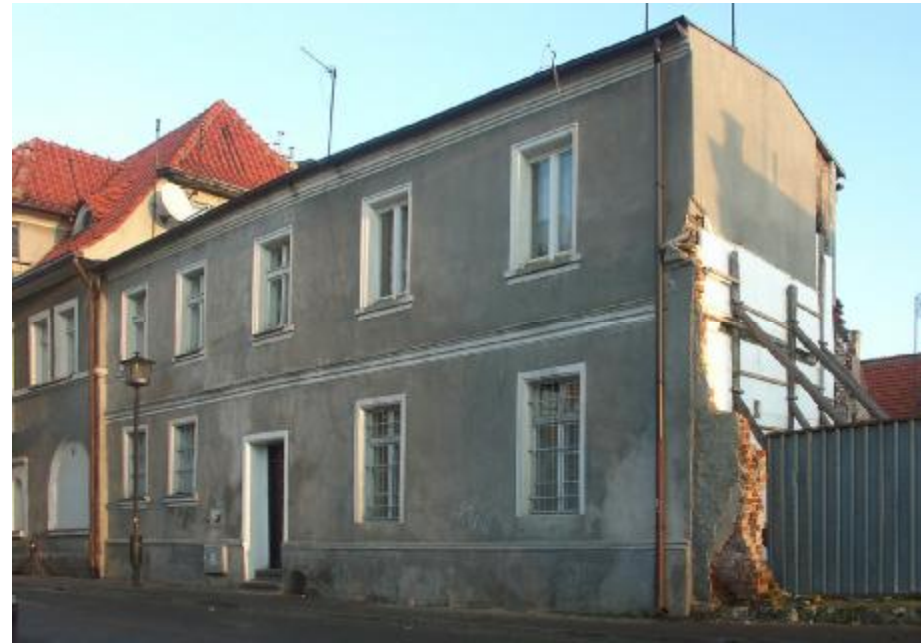
10. Fotografia:

*Widok ogólny elewacji*

Obiekt założony na planie prostokąta o zwartej bryle, 2-kondygnacyjny, murowany, otynkowany. Dach 2-połaciowy niski kryty papą. Fasada 5-osiowa podkreślona niewielkim cokołem, dekorowana gzymsem cokołowym, kordonowym i wieńczącym. Otwory okienne dekorowane obramieniem w postaci wąskiej opaski; na drugiej kondygnacji opaska fazowana; otwory okienne częściowo z zachowanymi murowanymi fazowanymi parapetami. Otwór drzwiowy dekorowany obramieniem w postaci wąskiej opaski. Stolarka okienna: na pierwszej kondygnacji 4 okna drewniane, 4-polowe ze stałym ślemieniem dekorowanym w postaci żłobień, z czego 2 okna ze szczeliną dzielącą dolne skrzydła na 3 pola. Na drugiej kondygnacji 3 okna drewniane, 4-skrzydłowe ze stałym ślemieniem i dekorowaną belką oraz 2 okna 2-skrzydłowe. Stolarka drzwiowa: drzwi jednoskrzydłowe, drewniane, wielopłycinowe z prostokątnym nadświetlem ze szczeliną dzielącą na 3 pola; poprzedzone 2-stopniowymi schodkami.

Zachowana bryła budynku. Częściowo zachowana stolarka okienna i dekoracje w postaci gzymśów i obramień.

Ze względu na wartości historyczno-kulturowe obiekt należy objąć ochroną prawną poprzez wpis do rejestru zabytków.
