KARTA EWIDENCYJNA OBIEKTU ZABYTKOWEGO

1. Obiekt: dom

2. Datowanie: 1900 - 1910

4. Adres:
ul. Polna 10;
13-200 Działdowo

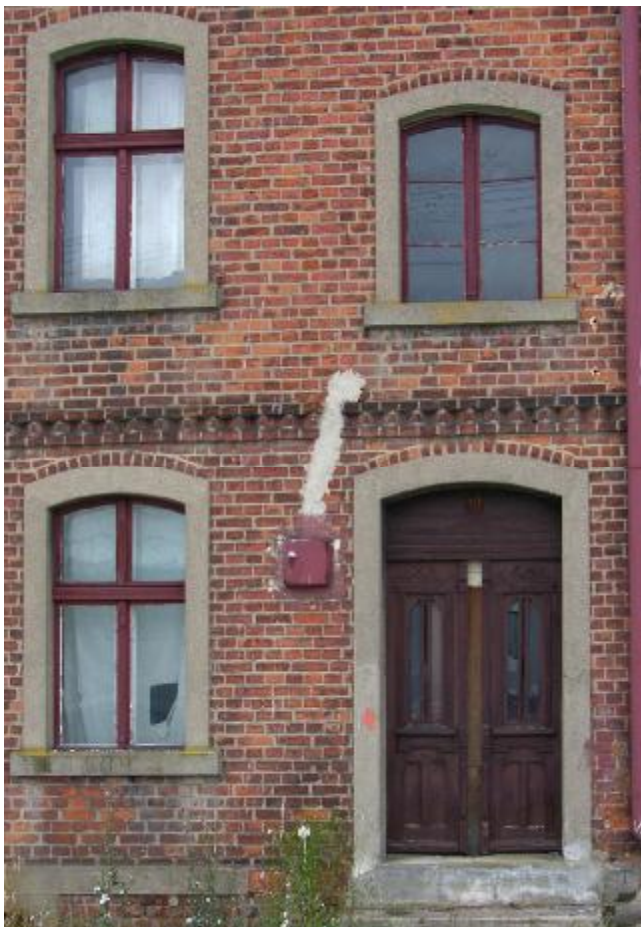
13. Fotografia:

detal
