KARTA EWIDENCYJNA OBIEKTU ZABYTKOWEGO

3. Miejscowość: Działdowo
Gmina: Działdowo
Powiat: działdowski
Województwo: warmińsko - mazurskie

1. Obiekt: budynek gospodarczy

4. Adres:
ul. Polna 2;
13-200 Działdowo

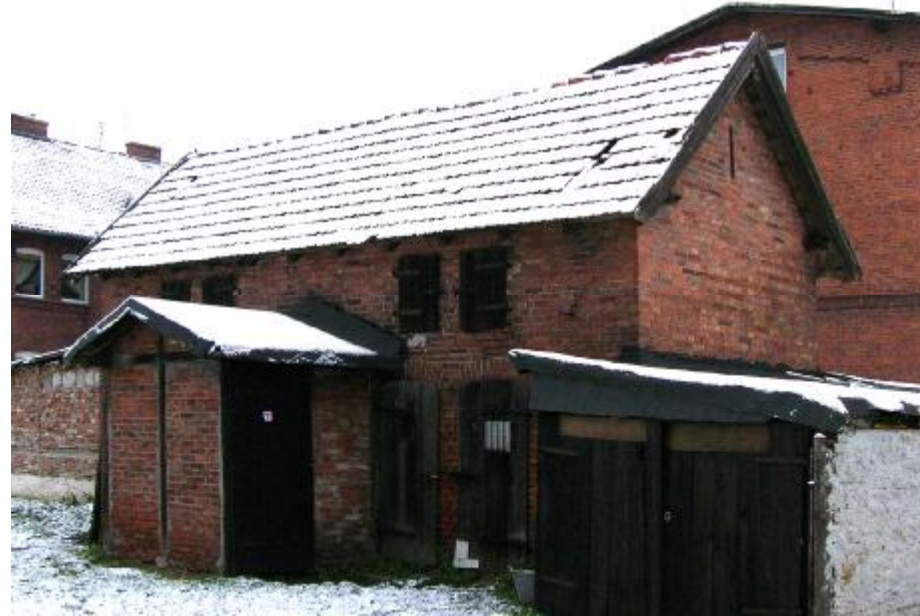
10. Fotografia:

Widok ogólny elewacji

Obiekt założony na planie prostokąta, z przybudówką w centralnej części fasady, kryty dachem 2-połaciowym, krytym dachówką ceramiczną karpiówką z okapami wspartymi na krokwiach. Obiekt murowany z cegły, 1-kondygnacyjny, z użytkowym poddaszem. Przybudówka o konstrukcji ryglowej, kryta daszkiem 2-połaciowym, krytym papą; z otworem drzwiowym z drzwiami 1-skrzydłowymi, drewnianymi, deskowymi. Otwory drzwiowe fasady zamknięte łukiem odcinkowym z drzwiami 1-skrzydłowymi, drewnianymi, deskowymi. Na poziomie poddasza otwory gospodarcze z drzwiami 1-skrzydłowymi, drewnianymi, deskowymi.

Zachowana bryła obiektu, kształt dachu i pokrycie, częściowo zachowana stolarka.
