KARTA EWIDENCYJNA OBIEKTU ZABYTKOWEGO

1. Obiekt: kamienica

4. Adres:
Ul. Poczтова 6;
13-200 Działdowo

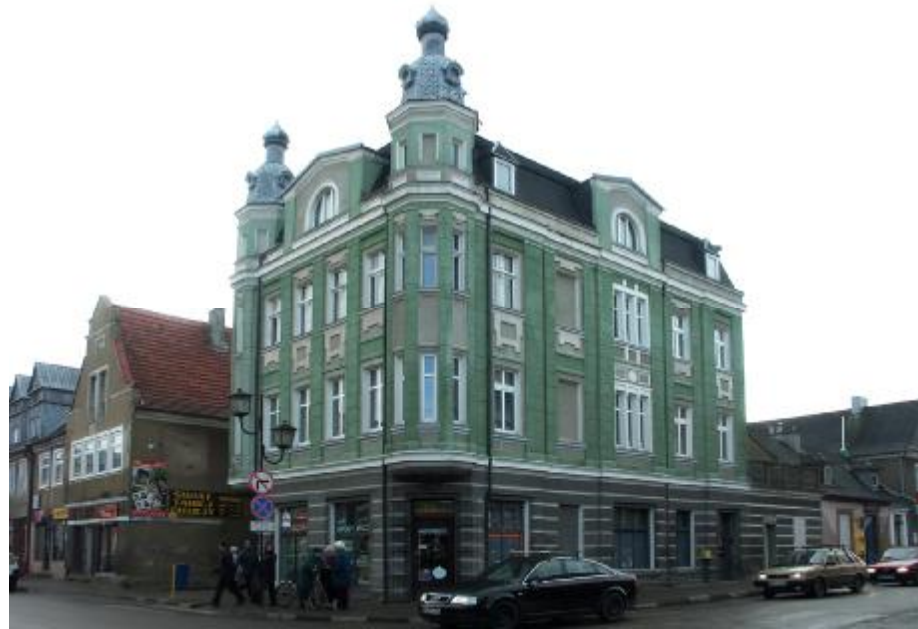
10. Fotografia:

Widok ogólny elewacji

Obiekt założony na planie zbliżonym do litery "L", 3-kondygnacyjny z użytkowym poddaszem, murowany, otynkowany. Dach mansardowy kryty dachówką bitumiczną. W narożnikach pseudowykusze z wieżyczkami z dachem kopułowym z pseudolatarnią krytą daszkiem cebulastym. Wieżyczki kryte łupkiem w formie rybiej łuski, pseudolatarnie kryte blachą. W kopułach okrągłe, bogato zdobione lukarny. 2 wystawki zlicowane z murem zwieńczone trójkątnym naczółkiem flankowane pilastrami. W połaci dachowej 2 lukarny kryte 3-połaciowym daszkiem. Elewacje z bogatym detalem architektonicznym. Na poziomie pierwszej kondygnacji pseudoboniowanie w postaci poziomych żłobień w tynku. Druga i trzecia kondygnacja z podkreślonym podziałem wertykalnym pilastrami z pseudoboniowaniem oraz dekoracją geometryczną w tynku pomiędzy kondygnacjami i nad otworami okiennymi 3 kondygnacji. W elewacji od ul. Pocztowej pierwsza oś z zablendowanymi otworami okiennymi. Podział horyzontalny podkreślony gzymsami kordonowymi, odcinkami gzymsów nadokiennych i gzymsami wieńczącymi. W części obiektu nad pierwszą kondygnacją taras z murowaną balustradą z pilastrami i płycinami z dekoracją geometryczną. Stolarka drzwiowa: drzwi w narożniku jednoskrzydłowe, przeszklone z nadświetlem. Od ul. Pocztowej 2 pary drzwi PCV. Stolarka okienna: na pierwszej kondygnacji prostokątne witryny współczesne i okna 4- i 6-polowe z bogatą dekoracją śłemia i belki z murowanymi fazowanymi parapetami, okna za węgarem. Od ul. Pocztowej jeden otwór zamurowany. Na drugiej kondygnacji okna PCV za węgarem. Na trzeciej kondygnacji okna za węgarem, 4-skrzydłowe, drewniane z pozornym krzyżem okiennym, bogato rzeźbionym. W wieżyczkach i wystawkach okna bez dekoracji, częściowo PCV i częściowo drewniane.

Zachowana bryła budynku. Zachowane rozwiązanie dachu i częściowo pokrycie. Częściowo zachowana stolarka okienna i bardzo bogaty detal architektoniczny.

Ze względu na wartości historyczno-kulturowe obiekt należy objąć ochroną prawną poprzez wpis do rejestru zabytków.

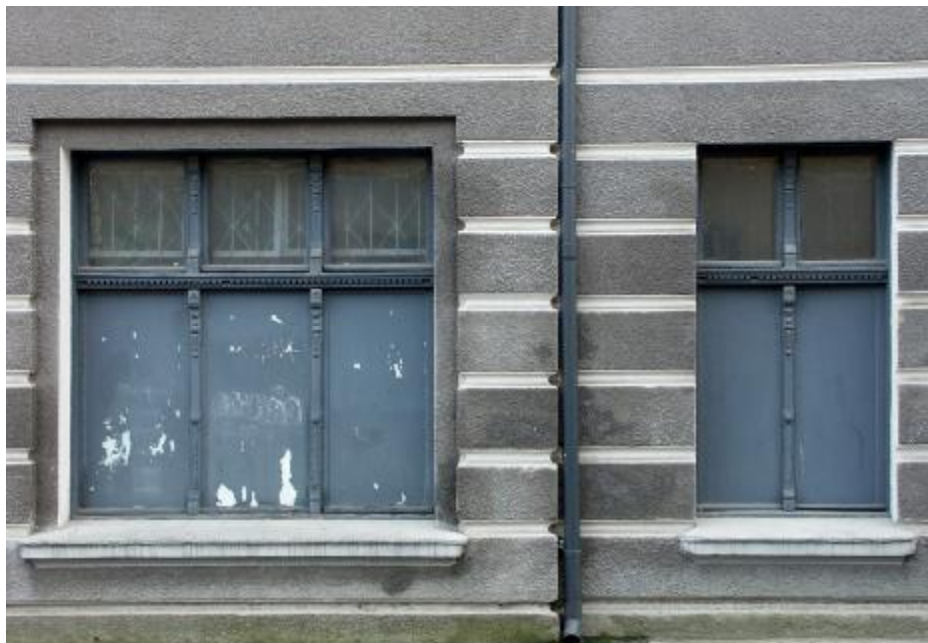
13. Fotografia:

detal
