# KARTA EWIDENCYJNA OBIEKTU ZABYTKOWEGO

1. Obiekt: dom

4. Adres:  
Ul. Poczтовая 4;  
13-200 Działdowo

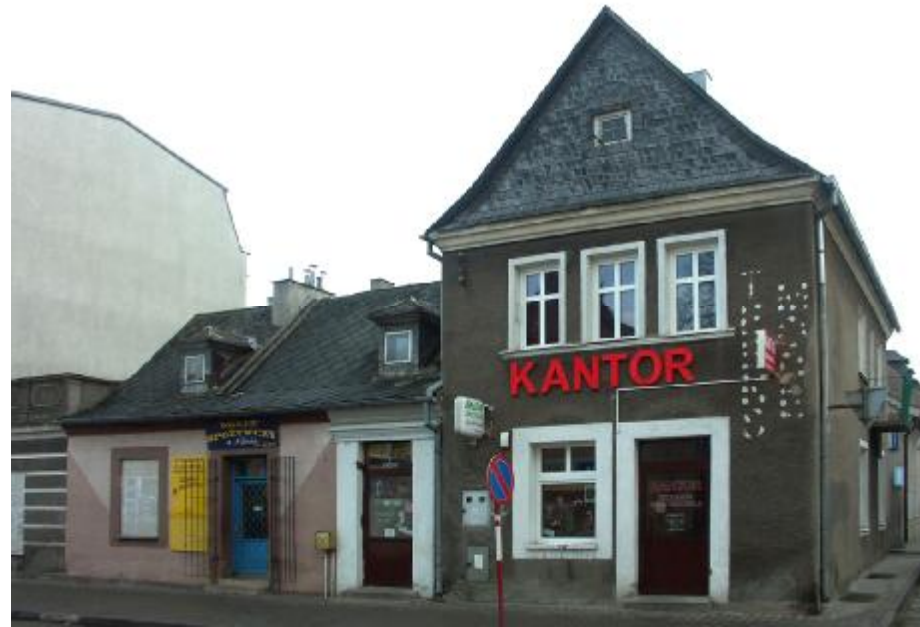
10. Fotografia:

Widok ogólny elewacji

Obiekt założony na planie zbliżonym do litery "L" o zwartej bryle, w części 2-kondygnacyjnej a w części 1-kondygnacyjnej. W obydwu częściach użytkowe poddasze, murowany, otynkowany. Dach 2-połaciowy kryty łupkiem; w części 1-kondygnacyjnej 2 lukarny kryte daszkiem 3-połaciowym z łupkiem. Elewacje podkreślone niewielkim cokółem i zwieńczone gzymsem. Otwory okienne z murowanymi parapetami i opaską. W części 1-kondygnacyjnej 1 otwór drzwiowy z portalem w formie 2 pilastrów podtrzymujących fazowany gzymś i 1 otwór drzwiowy dekorowany opaską. W części 2-kondygnacyjnej otwór drzwiowy z opaską. Drzwi współczesne. Stolarka okienna: na pierwszej kondygnacji 1 okno współczesne i 1 otwór okienny zablendowany. Na drugiej kondygnacji okna PCV z imitacją krzyża okiennego; w szczycie i lukarnach małe kwadratowe okienka.

Zachowana bryła budynku, dach i pokrycie. Zachowana dekoracja elewacji w postaci gzymśków.

Ze względu na wartości historyczno-kulturowe obiekt należy objąć ochroną prawną poprzez wpis do rejestru zabytków.

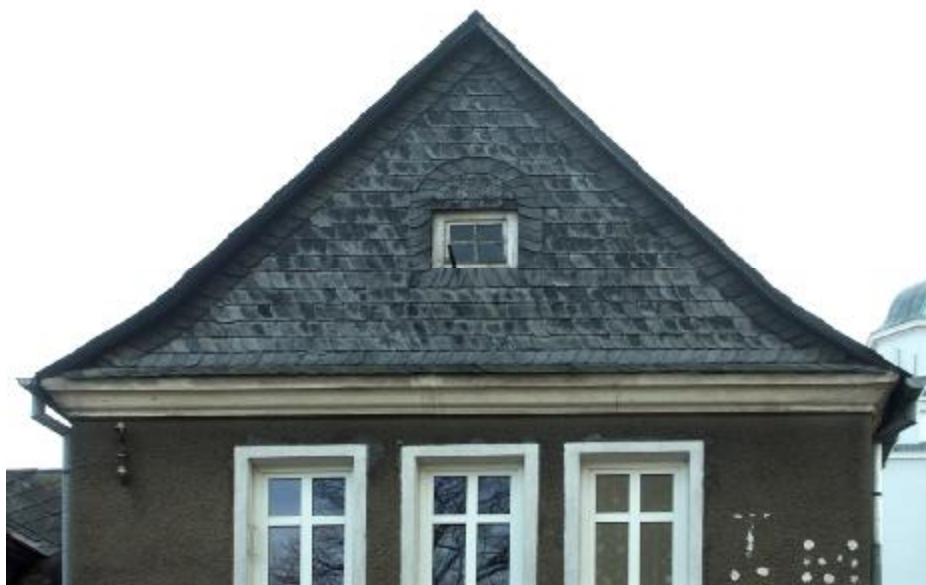
13. Fotografia:

*detal*
