KARTA EWIDENCYJNA OBIEKTU ZABYTKOWEGO

1. Obiekt: poczta

4. Adres:
ul. Poczтова 1;
13-200 Działdowo

2. Datowanie: 1923-1939

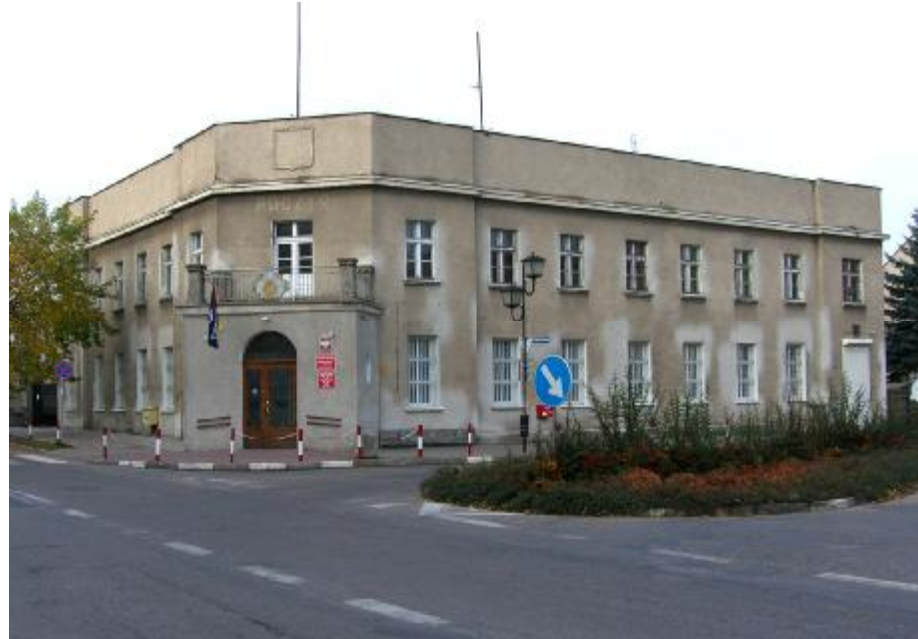
10. Fotografia:

Widok ogólny elewacji

Obiekt założony na planie zbliżonym do litery "L" ze ściętym narożnikiem i narożną przybudówką. 2-kondygnacyjny, murowany, otynkowany. Dach płaski kryty papą. Elewacja S-E 8-osiowa, symetryczna z pseudoryzalitami na skrajnych osiach, podkreślona niewielkim cokołem i dekorowana gzymsem kordonowym. Otwory okienne prostokątne z murowanymi parapetami. Okna za węgarem, drewniane, ze stałym ślimieniem i szczeliną dzielącą dolne skrzydła na 2 pola. Na skrajnej, prawej osi wtórny otwór drzwiowy. Elewacja S-W 6-osiowa opracowana analogicznie do elewacji S-E. Na ściętym narożniku przybudówka zwieńczona gzymsem z prostokątnym tarasem z metalową balustradą rozpartą pomiędzy 4 filarkami o przekroju kwadratowym. na balustradzie kartusz. Drzwi balkonowe drewniane 2 - skrzydłowe z prostokątnym nadświetlem dzielonym szczeliną na 2 pola, przeszklone ze szczeliną w górnej partii i płycinowe w dolnej partii. W przybudówce otwór wejściowy zwieńczony łukiem pełnym. Ddrzwi 2-skrzydłowe niesymetryczne z lewym skrzydłem półstałym a prawym otwieranym, drewniane przeszklone z nadświetlem w kształcie łuku pełnego. W bocznych ścianach przybudówki owalne otwory okienne. W narożniku, nad gzymsem kordonowym pozostałość po kartuszu herbowym.

Zachowana bryła budynku oraz detal architektoniczny i stolarka. Pod wtórnym tynkiem zachowane historyczne napisy.

Ze względu na wartości historyczno-kulturowe obiekt należy objąć ochroną prawną poprzez wpis do rejestru.

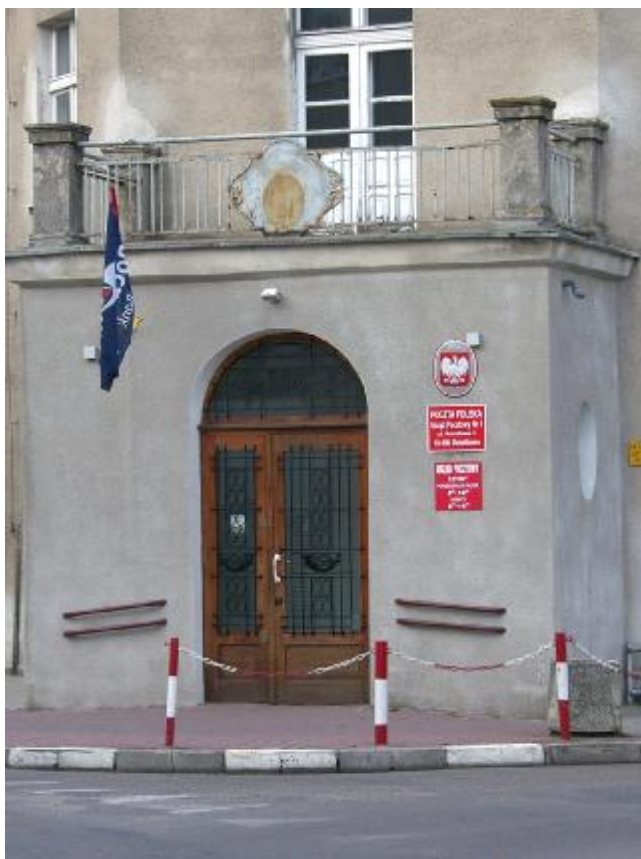
13. Fotografia:

detal
