KARTA EWIDENCYJNA OBIEKTU ZABYTKOWEGO

3. Miejscowość: Działdowo
Gmina: Działdowo
Powiat: działdowski
Województwo: warmińsko -
mazurskie

1. Obiekt: dom

4. Adres:
Ul. Piwna 19/21;
13-200 Działdowo

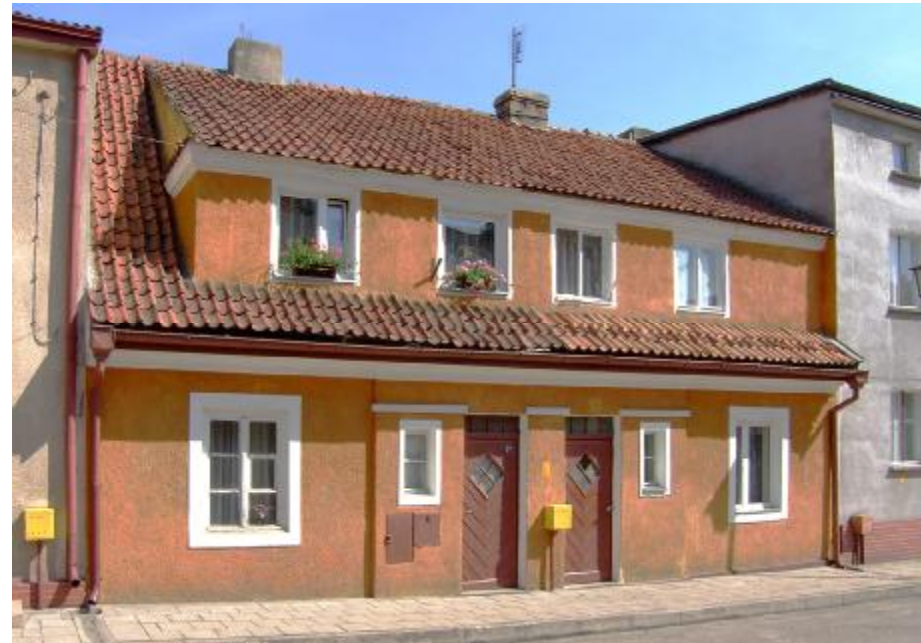
10. Fotografia:

Widok ogólny elewacji

Zachowana bryła budynku. Zachowane oryginalne pokrycie dachu. Zachowana stolarka drzwiowa i częściowo stolarka okienna. Zachowany detal architektoniczny w postaci gzymsów.

Ze względu na wartości historyczno-kulturowe obiekt należy objąć ochroną prawną poprzez wpis do rejestru zabytków.

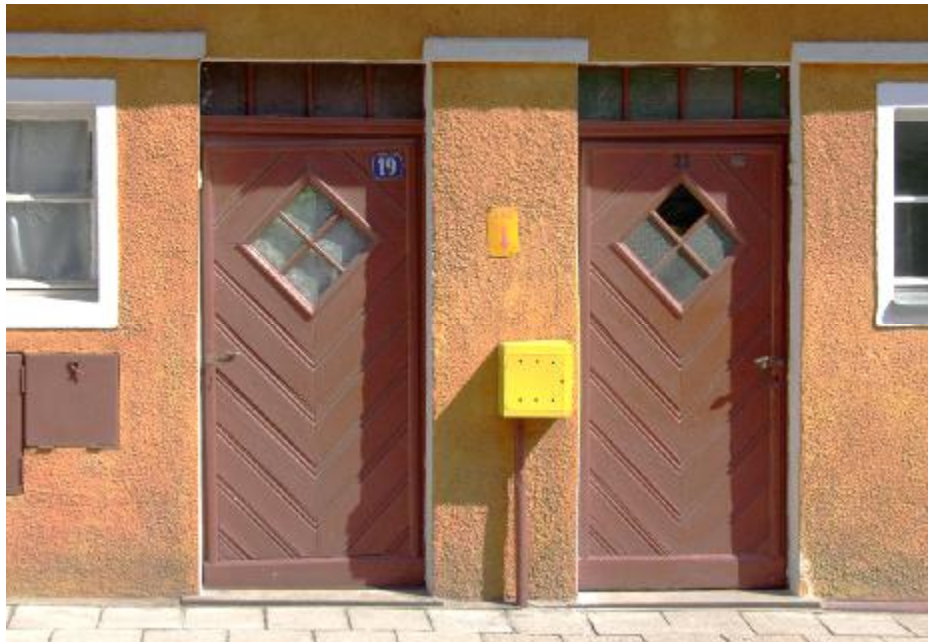
13. Fotografia:

detal
