KARTA EWIDENCYJNA OBIEKTU ZABYTKOWEGO

1. Obiekt: kamienica

4. Adres:
Ul. Piwna 7;
13-200 Działdowo

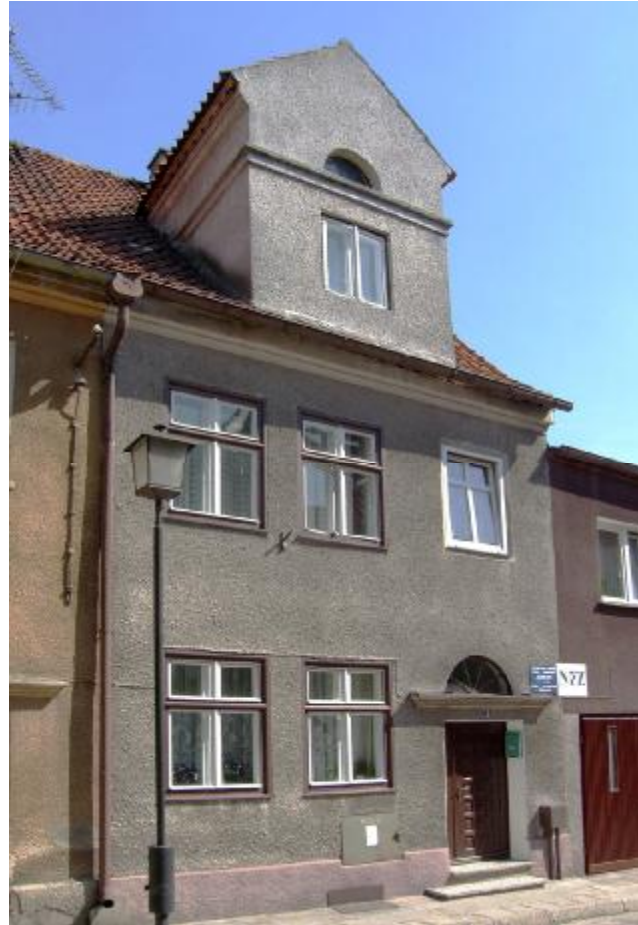
10. Fotografia:

Widok ogólny elewacji

Obiekt założony na planie prostokąta o zwartej bryle, 2-kondygnacyjny, z użytkowym poddaszem, murowany, otynkowany, z wystawką w połaci dachowej zwieńczoną trójkątnym naczółkiem. Dach dwuspadowy. Wystawka kryta dachem dwuspadowym prostopadle do kalenicy budynku. Fasada 3-osiowa podkreślona cokołem i zwieńczona gzymsem. Wystawka z gzymsem kordonowym. Otwory okienne z murowanymi parapetami. Stalarka okienna: okna zlicowane, skrzynkowe z pozornym krzyżem okiennym z kostką, 4-skrzydłowe, 1 okno na osi drzwi PCV, jednoskrzydłowe z imitacją krzyża okiennego. W wystawce okno dwuskrzydłowe oraz półowalny otwór okienny. Drzwi drewniane, dwuskrzydłowe wielopłycinowe, z jednym skrzydłem półstałym, współczesne, z nadświetlem w formie półkolistej ze szczelinami rozchodzącymi się promieniście podkreślonym gzymsem, poprzedzone 2-stopniowym schodkiem.

Zachowana bryła budynku. Zachowane oryginalne pokrycie dachu. Zachowana częściowo stalarka okienna. Zachowany detal architektoniczny w postaci gzymśw .

Ze względu na wartości historyczno-kulturowe obiekt należy objąć ochroną prawną poprzez wpis do rejestru zabytków.

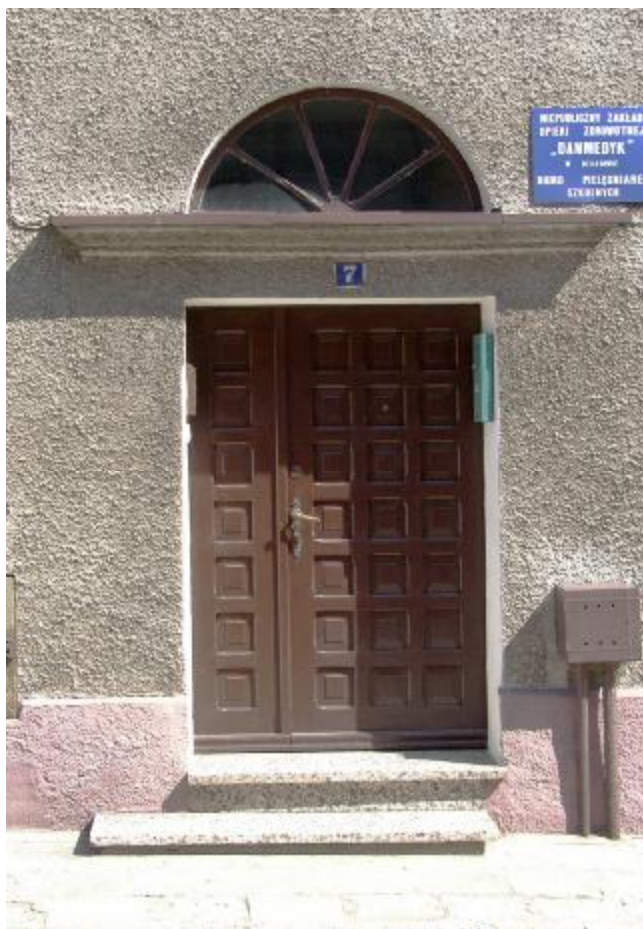
13. Fotografia:

detal
