KARTA EWIDENCYJNA OBIEKTU ZABYTKOWEGO

1. Obiekt: kamienica

2. Datowanie: 1916 - 1922

4. Adres:
Ul. Piwna 5;
13-200 Działdowo

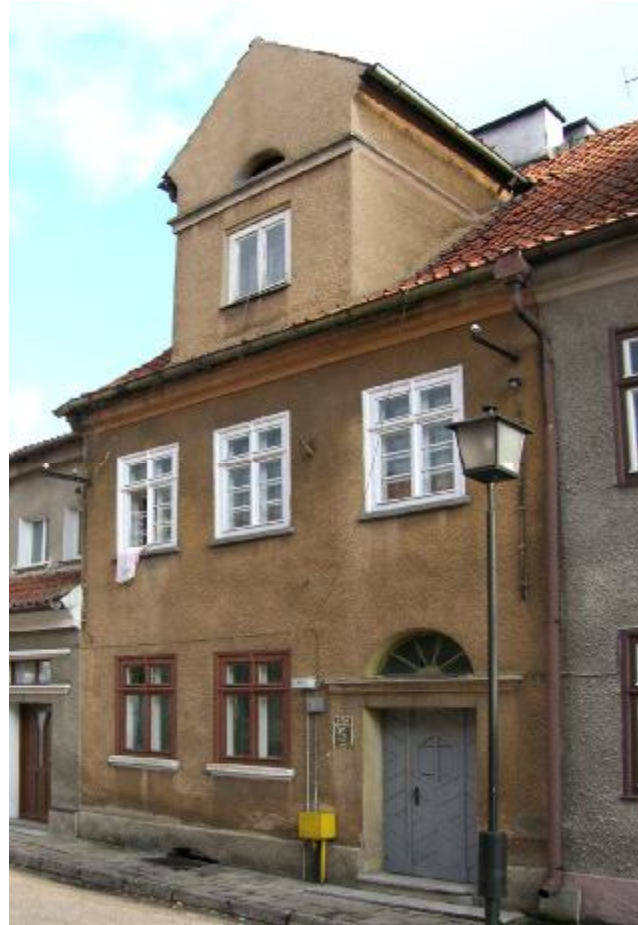
Widok ogólny elewacji

Obiekt założony na planie prostokąta o zwartej bryle, 2-kondygnacyjny, z użytkowym poddaszem, murowany, otynkowany, z wystawką w połaci dachowej zwieńczoną trójkątnie. Dach dwuspadowy kryty dachówką ceramiczną holenderką. Wystawka kryta dachem dwuspadowym prostopadle do kalenicy budynku z dachówką ceramiczną holenderką. Fasada 3-osiowa podkreślona cokołem i zwieńczona gzymsem. Wystawka z gzymsem kordonowym. Otwory okienne z murowanymi parapetami. Stolarka okienna: okna zlicowane, skrzynkowe z pozornym krzyżem okiennym z kostką, drewniane 4-skrzydłowe. W wystawce okno dwuskrzydłowe oraz półowalny otwór okienny. Drzwi drewniane, dwuskrzydłowe z jednym skrzydłem półstałym, deskowane romboidalnie z ozdobnymi lizenami i dekoracją w formie sześciokątnej płyciny z nakładkowymi krzyżowymi listwami, z nadświetłem w formie półkolistej ze szczelinami rozchodzącymi się promieniście podkreślonym gzymsem. Otwór wejściowy poprzedzony 2-stopniowym schodkiem.

Zachowana bryła budynku. Zachowane oryginalne pokrycie dachu. Zachowana stolarka drzwiowa i okienna. Zachowany detal architektoniczny w postaci gzymśów.

Ze względu na wartości historyczno-kulturowe obiekt należy objąć ochroną prawną poprzez wpis do rejestru zabytków.

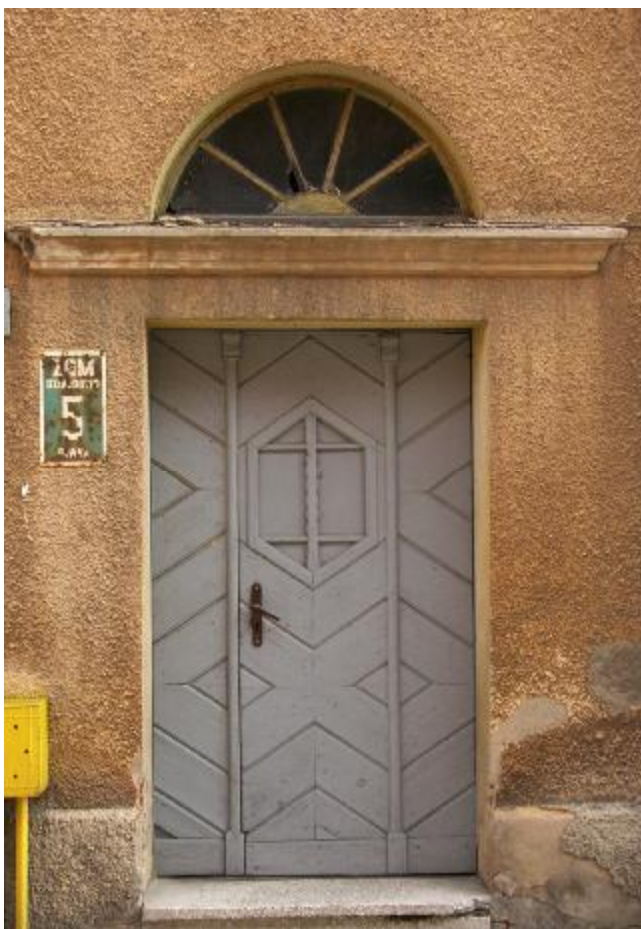
detal
