KARTA EWIDENCYJNA OBIEKTU ZABYTKOWEGO

1. Obiekt: dawna plebania
przy Kościele pw. Św. Wojciecha

2. Datowanie: lata 60-te XIXw.; przeb. 1916 - 1922

4. Adres:
ul. Nidzicka 4;
13-200 Działdowo

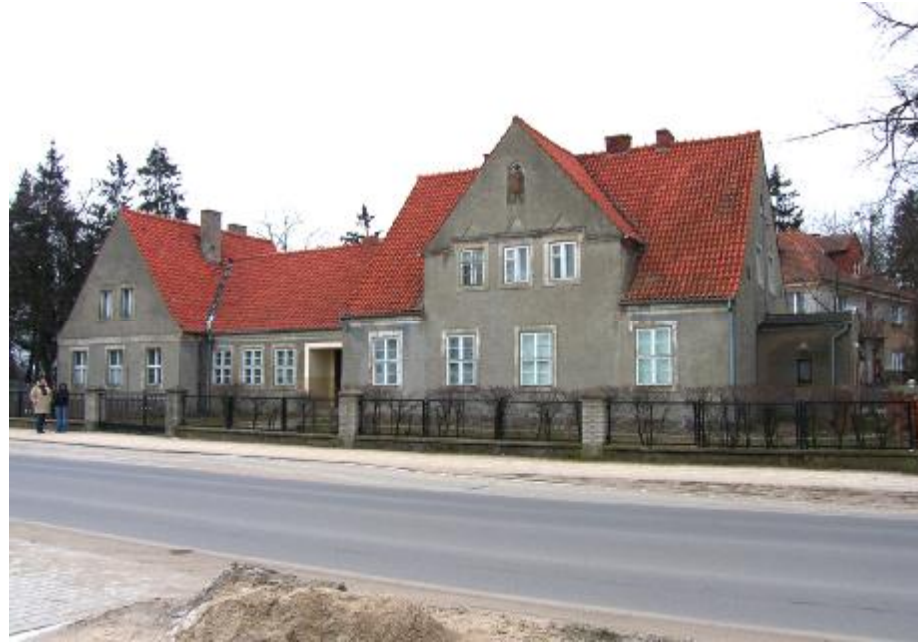
10. Fotografia:

Widok ogólny elewacji

Obiekt wzniesiony na planie prostokąta. Bryła rozcłonkowana, złożona z trzech korpusów. Korpus N-E ustawiony prostopadłe do pozostałych. Jednokondygnacyjny z użytkowym poddaszem, częściowo podpiwniczony. Murowany z cegły ceramicznej, otynkowany, na fundamencie z kamienia polnego. Dachy poszczególnych części obiektu 2-połaciowe, przekryte dachówką ceramiczną mnich-mniszka. Korpus S-W zwieńczony trójkątnym szczytem. Elewacje podkreślone cokołem i zwieńczone gzymsem; otwory okienne i drzwiowe w tynkowych opaskach. Otwory okienne w szczycie korpusu S-W zwieńczone trójkątnym gładkim, płaskim naczółkiem a w zwieńczeniu szczytu umieszczona wnęka z płaskorzeźbą Św. Wojciecha. Drzwi w korpusie środkowym, we wnęcie, drewniane, jednoskrzydłowe, płycinowe z dekoracją nakładkową w postaci żłobionego postumentu z liśćmi i okrągłym plafonem z dziecięcą główką. Na elewacji szczytowej korpusu S-W mała przybudówka. Okna pierwotne 4-skrzydłowe, zlicowane, ze szczebliną dzielącą skrzydła na 2 pola.

Zachowana bryła budynku, dach i pokrycie. W dużym stopniu zachowana częściowo stolarka okienna i drzwiowa.

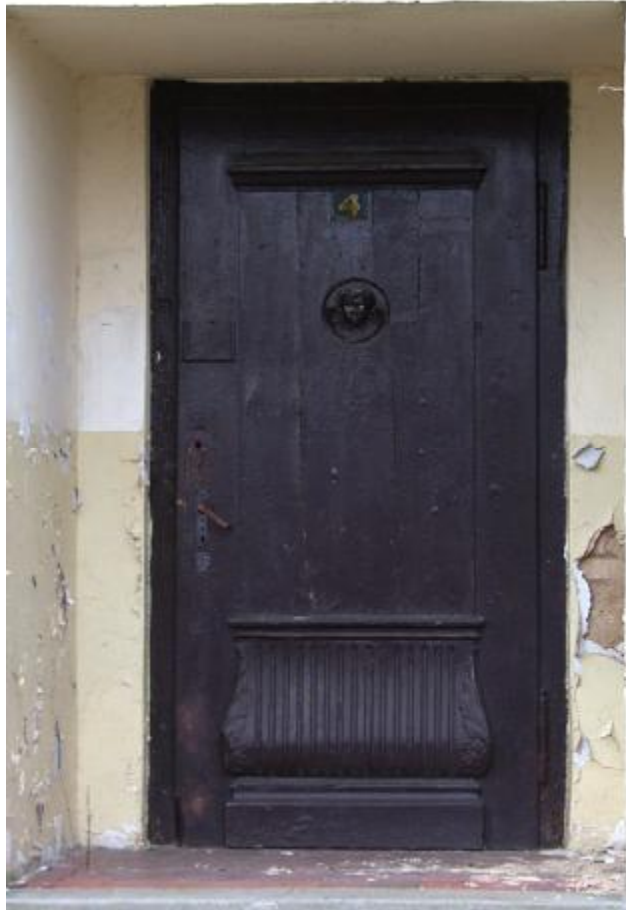
13. Fotografia:

detal
