KARTA EWIDENCYJNA OBIEKTU ZABYTKOWEGO

1. Obiekt: kamienica

4. Adres:
ul. Młyńska 25;
13-200 Działdowo

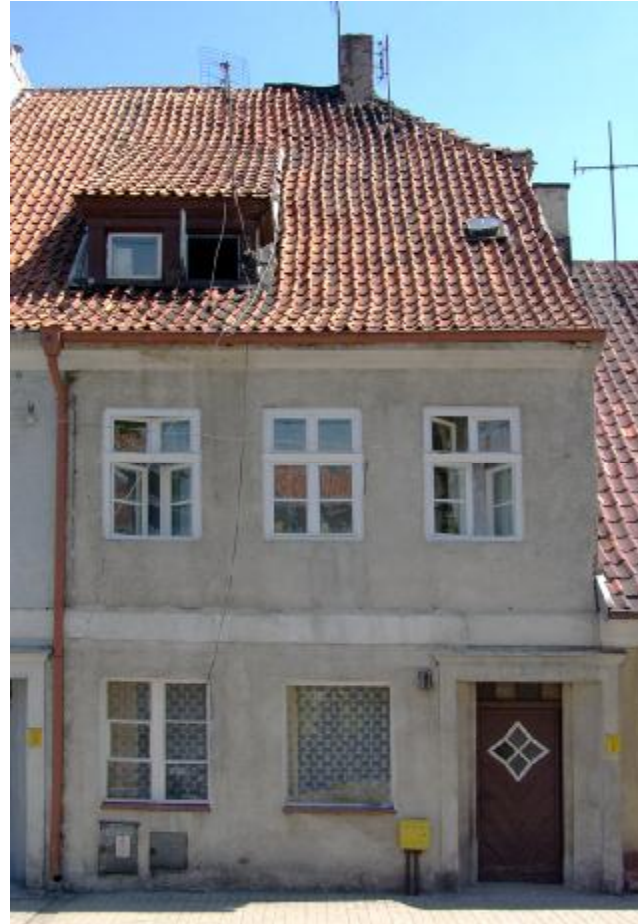
10. Fotografia:

Widok ogólny elewacji

Obiekt położony na planie prostokąta, o zwartej bryle z lukarną w połaci dachowej. Obiekt 2-kondygnacyjny z użytkowym poddaszem, murowany, otynkowany. Dach dwupołaciowy z naczółkiem kryty dachówką ceramiczną holenderką. Lukarna kryta dachem pulpitowym z dachówką ceramiczną holenderką. Fasada zwieńczona gzymsem i dekorowana gzymsem kordonowym. Otwór drzwiowy dekorowany portalem z 2 lizen i gzymsu w nadprożu i wklęsłymi węgarami z prostokątnym nadświetłem dzielonym szczebliną na 4 pola. Drzwi drewniane jednoskrzydłowe, dekoracyjnie deskowane w jodełkę; w górnej części przeźrocze w formie wklęsłego rombu ze szczeblinami dzielącymi na 4 pola. Stolarka okienna: na pierwszej kondygnacji okna za węgarem dwuskrzydłowe ze szczeblinami dzielącymi skrzydła na 3 pola. Na drugiej kondygnacji okna drewniane zlicowane ze stałym ślemieniem, 4-skrzydłowe ze szczebliną dzielącą dolne skrzydła na 2 pola. W lukarnie 2 okna jednoskrzydłowe.

Zachowana bryła budynku i pokrycie dachu. Zachowana stolarka drzwiowa i okienna oraz dekoracja w postaci portalu i gzymsu.

Ze względu na wartości historyczno-kulturowe obiekt należy objąć ochroną prawną poprzez wpis do rejestru zabytków.

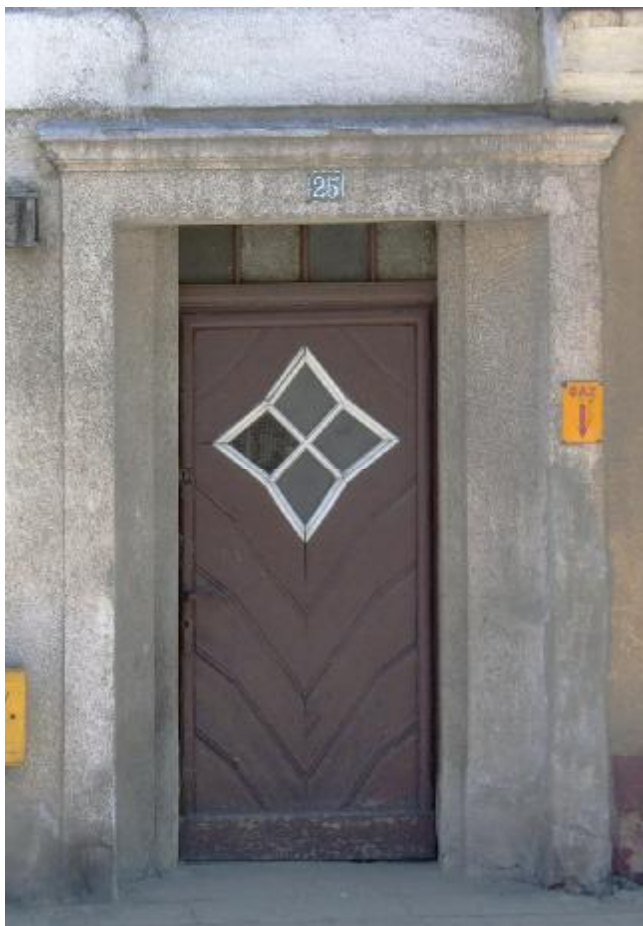
13. Fotografia:

detal
