KARTA EWIDENCYJNA OBIEKTU ZABYTKOWEGO

1. Obiekt: kamienica

2. Datowanie: 1916 - 1922

4. Adres:
ul. Młyńska 23;
13-200 Działdowo

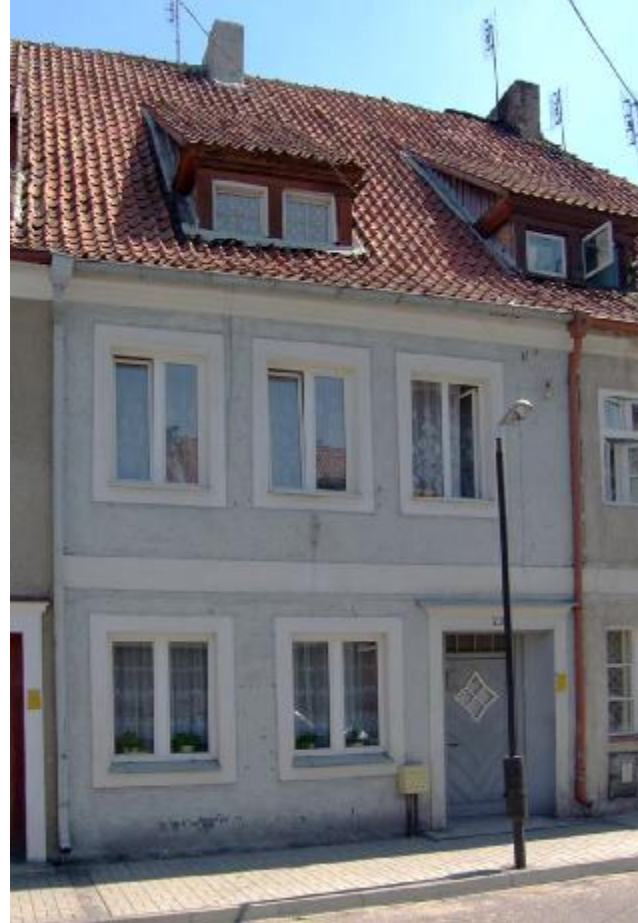
10. Fotografia:

Widok ogólny elewacji

Obiekt położony na planie prostokąta, o zwartej bryle z lukarną w połaci dachowej. Obiekt 2-kondygnacyjny z użytkowym poddaszem, murowany, otynkowany. Dach dwupołaciowy kryty dachówką ceramiczną holenderką. Lukarna kryta dachem pulpitem z dachówką ceramiczną holenderką. Fasada zwieńczona gzymsem i dekorowana gzymsem kordonowym. Otwory okienne dekorowane obramieniem w postaci tynkowej opaski. Otwór drzwiowy dekorowany portalem z 2 lizen i gzymsu w nadprożu i wklęsłymi węgarami z prostokątnym nadświetłem dzielonym szczebliną na 4 pola. Drzwi drewniane jednoskrzydłowe, dekoracyjnie deskowane w jodełkę; w górnej części przeźrocze w formie wklęsłego rombu ze szczebliną dzielącą na 4 pola. Stolarka okienna: okna dwuskrzydłowe, w lukarnie okna jednoskrzydłowe ze szczeblinami.

Zachowana bryła budynku i pokrycie dachu. Zachowana stolarka drzwiowa oraz dekoracja w postaci portalu i gzymsu.

Ze względu na wartości historyczno-kulturowe obiekt należy objąć ochroną prawną poprzez wpis do rejestru zabytków.

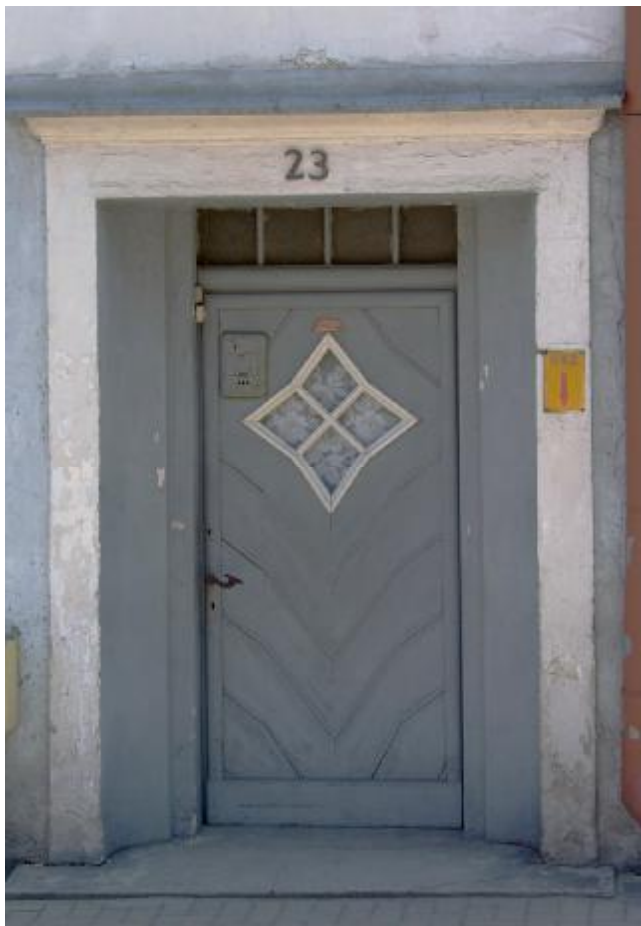
13. Fotografia:

detal
