KARTA EWIDENCYJNA OBIEKTU ZABYTKOWEGO

1. Obiekt: kamienica

2. Datowanie: 1916 - 1922

4. Adres:
ul. Młyńska 21;
13-200 Działdowo

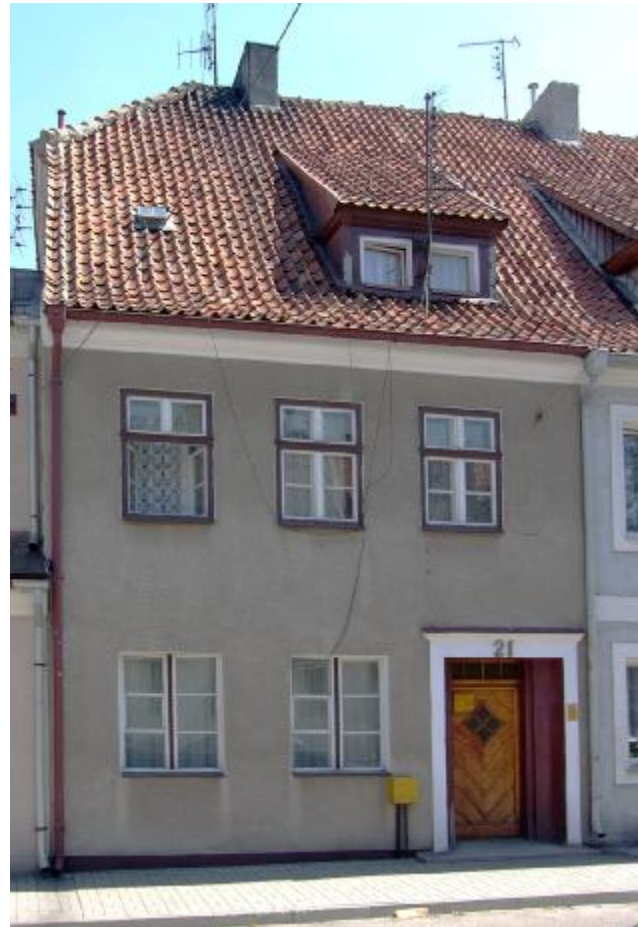
10. Fotografia:

Widok ogólny elewacji

Obiekt położony na planie prostokąta, o zwartej bryle z lukarną w połaci dachowej. Obiekt 2-kondygnacyjny z użytkowym poddaszem, murowany, otynkowany. Dach dwupołaciowy z naczółkiem kryty dachówką ceramiczną holenderką. Lukarna kryta dachem pulpitowym z dachówką ceramiczną holenderką. Fasada podkreślona niewielkim cokołem, zwieńczona gzymsem. Otwór drzwiowy dekorowany portalem z 2 lizen i gzymsem w nadprożu i wklęsłymi węgarami z prostokątnym nadświetłem ze szczeliną dzielącą na 4 pola. Drzwi drewniane jednoskrzydłowe, dekoracyjnie deskowane w jodełkę; w górnej części przeźrocze w formie wklęsłego rombu ze szczeliną dzielącą na 4 pola. Stolarka okienna: na pierwszej kondygnacji okna za węgiem dwuskrzydłowe ze szczelinami dzielącymi skrzydła na 3 pola. Na drugiej kondygnacji okna drewniane zlicowane ze stałym ślemieniem, 4-skrzydłowe ze szczeliną dzielącą dolne skrzydła na 2 pola. W lukarnie 2 okna jednoskrzydłowe.

Zachowana bryła budynku i pokrycie dachu. Zachowana częściowo stolarka okienna oraz dekoracja w postaci portalu i gzymsem. Zachowana stolarka drzwiowa.

Ze względu na wartości historyczno-kulturowe obiekt należy objąć ochroną prawną poprzez wpis do rejestru zabytków.

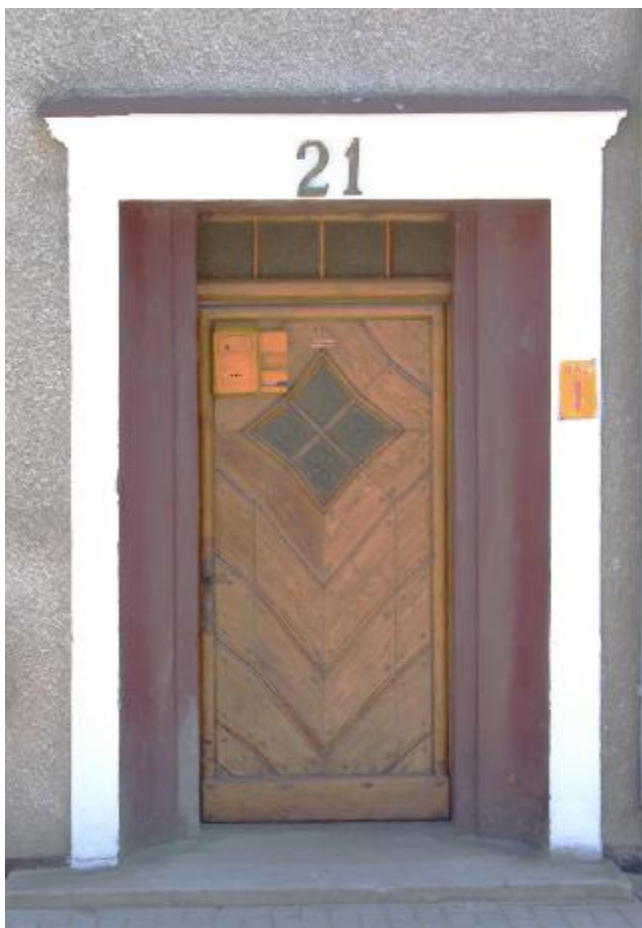
13. Fotografia:

detal
