KARTA EWIDENCYJNA OBIEKTU ZABYTKOWEGO

3. Miejscowość: Działdowo
Gmina: Działdowo
Powiat: działdowski
Województwo: warmińsko -
mazurskie

1. Obiekt: dom

4. Adres:
ul. Młyńska 16;
13-200 Działdowo

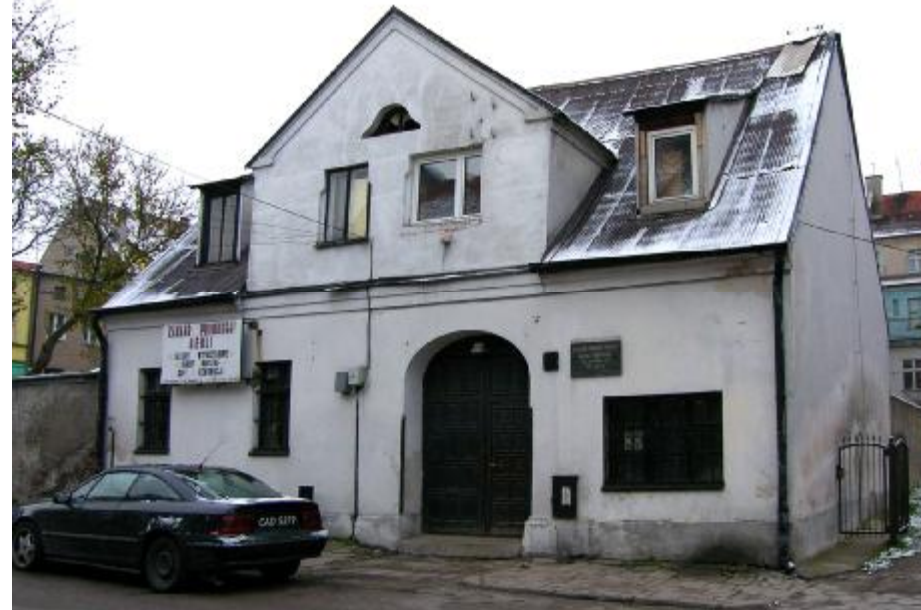
Widok ogólny elewacji

Obiekt położony na planie prostokąta, o zwartej bryle. Obiekt 1-kondygnacyjny z użytkowym poddaszem, murowany, otynkowany. W połaci dachowej wystawka zlicowana z fasadą, zwieńczona trójkątnym szczytem z gzymsem wieńczącym. Dach dwupołaciowy kryty blachą. W połaci dachowej 2 lukarny kryte daszkiem pulpityowym. Fasada podkreślona cokołem, zwieńczona gzymsem. W centralnej części brama zwieńczona łukiem pełnym, z wrotami 2-skrzydłowymi, wielopłycinowymi, drewnianymi, z furtą. W lewej części fasady 2 otwory okienne; okna za węgarem drewniane ze stałym ślimieniem 4-skrzydłowe. W prawej części fasady duży prostokątny otwór okienny z oknem za węgarem, 3-skrzydłowy, ze szczebliną krzyżową. W wystawce i lukarnach wtórne, przekształcone otwory okienne oraz mały półokrągły otwór okienny w szczycie.

Ze względu na wartości historyczno-kulturowe obiekt należy objąć ochroną prawną poprzez wpis do rejestru zabytków.

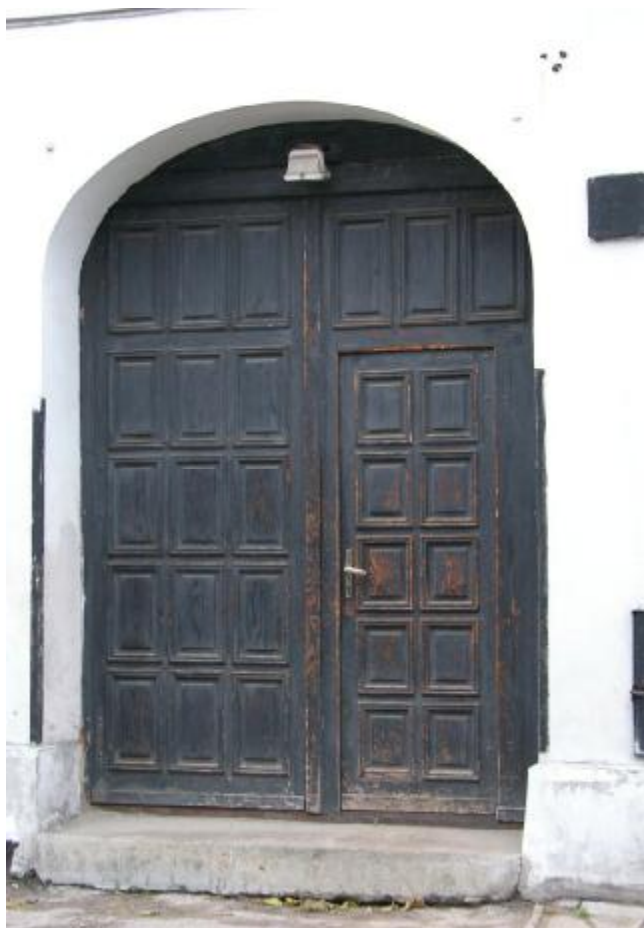
detal

Zachowana bryła budynku, kształt i pokrycie dachu. Częściowo zachowana stolarka okienna.
