KARTA EWIDENCYJNA OBIEKTU ZABYTKOWEGO

1. Obiekt: kamienica

4. Adres:
ul. Młyńska 9;
13-200 Działdowo

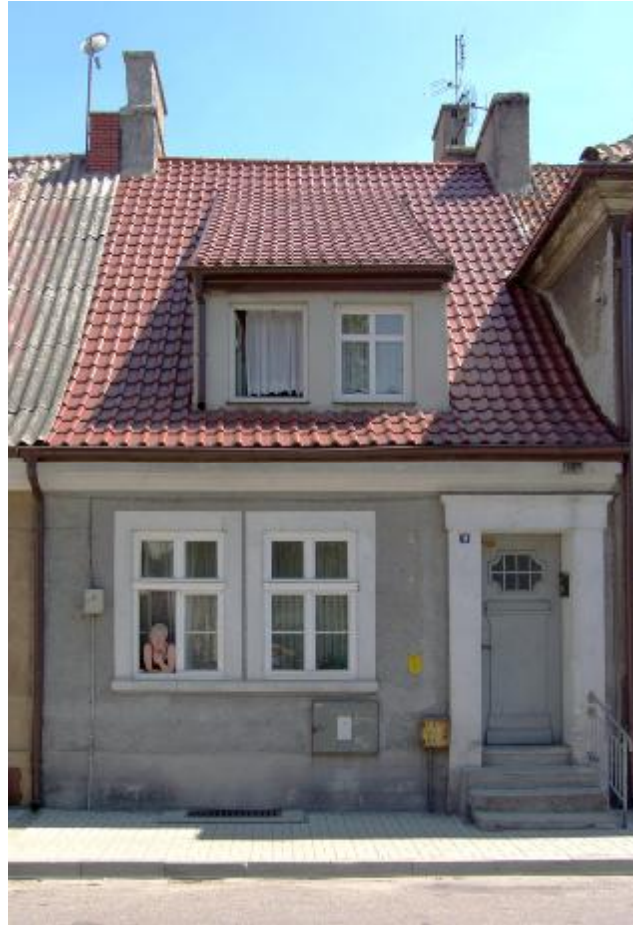
10. Fotografia:

Widok ogólny elewacji

Obiekt położony na planie prostokąta, o zwartej bryle, z wystawką w połaci dachowej. Obiekt 1-kondygnacyjny z użytkowym poddaszem, murowany, otynkowany. Dach dwupołaciowy, kryty blachodachówką. Wystawka kryta dachem pulpitowym z blachodachówką. Fasada podkreślona cokołem zwieńczona gzymsem. Otwory okienne z murowanymi parapetami i obramieniem w postaci tynkowej opaski. Stolarstwo okienne: na pierwszej kondygnacji okna zlicowane, drewniane 4-skrzydłowe ze szczelinami i stałym ślemieniem, szczelina dzieląca dolne skrzydła na 2 pola; w wystawce okna PCV, jednoskrzydłowe z imitacją krzyża okiennego. Otwór drzwiowy dekorowany portalem w postaci 2 pilastrów i gzymśowanej belki w nadprożu, poprzedzone 4-stopniowymi schodkami z metalową poręczą. Drzwi drewniane, jednoskrzydłowe, płycinowe z reliefową dekoracją w formie półfilara, w górnej części przeszklony otwór w formie prostokąta o wklęsłych narożnikach ze szczeliną krzyżową.

Zachowana bryła budynku. Zachowane dwa okna w pierwszej kondygnacji, dekoracja otworu drzwiowego i stolarka drzwiowa oraz gzymsy, obramienia okien i parapety.

Przywrócić cechy historyczne i objąć ochroną prawną poprzez wpis do rejestru.

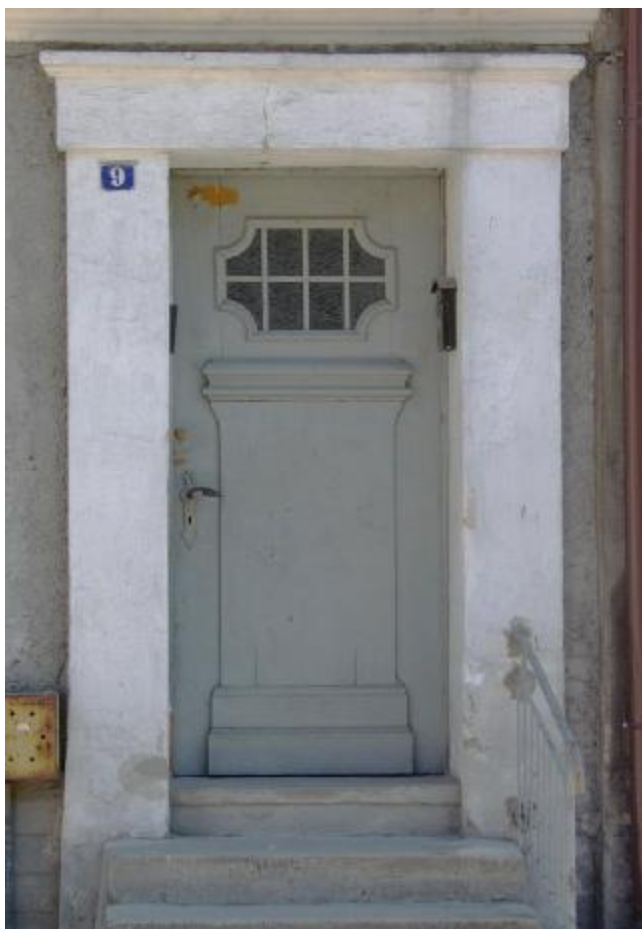
13. Fotografia:

detal
