1. Obiekt: kamienica

# KARTA EWIDENCYJNA OBIEKTU ZABYTKOWEGO

4. Adres:  
ul. Młyńska 5;  
13-200 Działdowo

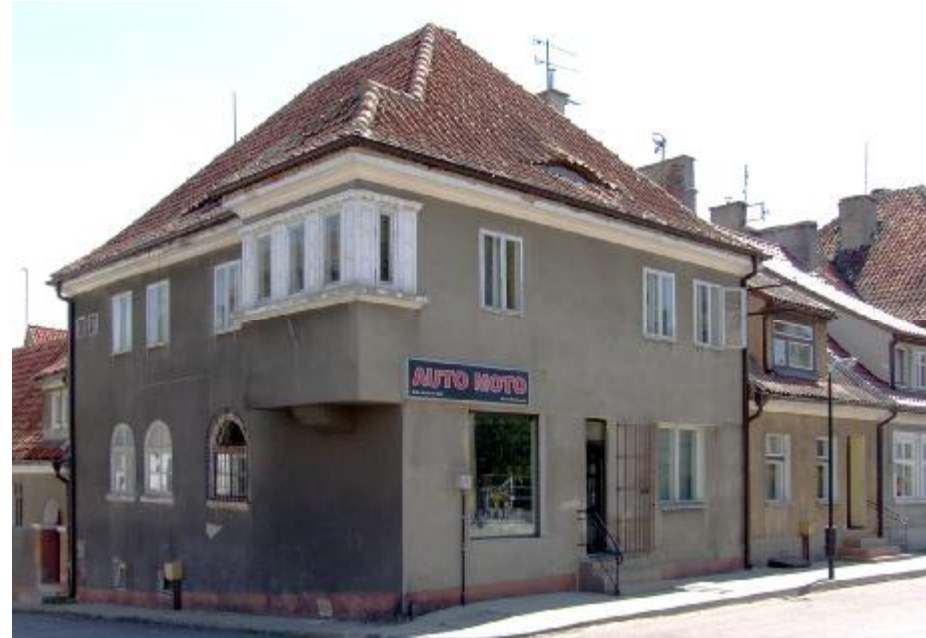
10. Fotografia:

Widok ogólny elewacji

Obiekt położony na planie prostokąta, o zwartej bryle, z wykuszem wspartym na fazowanym krokszynie. Obiekt 2-kondygnacyjny, murowany, otynkowany. Dach czterospadowy, załamany na wykuszu z 2 wolimi okami, kryty dachówką ceramiczną holenderką. Elewacje podkreślone cokołem i zwieńczone gzymsem. W wykuszu gzymś podokienny i dekorowany poprzecznymi żłobieniami nadokienny; otwory okienne wąskie z oknami jednoskrzydłowymi przedzielone płycinami z dekoracją geometryczną. Pozostałe otwory okienne w większości z murowanymi parapetami. W elewacji z wejściem prostokątna witryna i okna dwuskrzydłowe. Drzwi poprzedzone 3-stopniowymi schodkami z barierką, jednoskrzydłowe z nadświetlem. W elewacji od ul. Górnej okna dwuskrzydłowe i 3 okna zwieńczone łukiem pełnym ze stałym śłemeniem, 4-skrzydłowe ze szczebliną dzielącą dolne skrzydło na 2 pola oraz 2 małe kwadratowe otwory okienne.

Zachowana bryła budynku, pokrycie dachu. Zachowana bogata dekoracja w wykuszu, parapety i gzymśy. Częściowo zachowana stolarka okienna.

Ze względu na wartości historyczno-kulturowe obiekt należy objąć ochroną prawną poprzez wpis do rejestru zabytków.

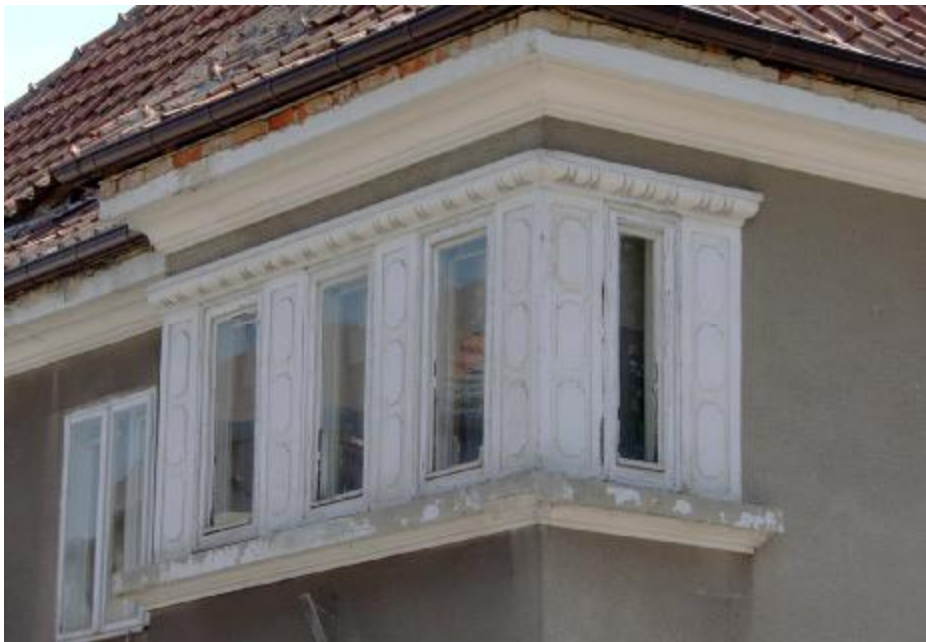
13. Fotografia:

*detal*
