KARTA EWIDENCYJNA OBIEKTU ZABYTKOWEGO

1. Obiekt: dom

4. Adres:
ul. Lidzbarska 21;
13-200 Działdowo

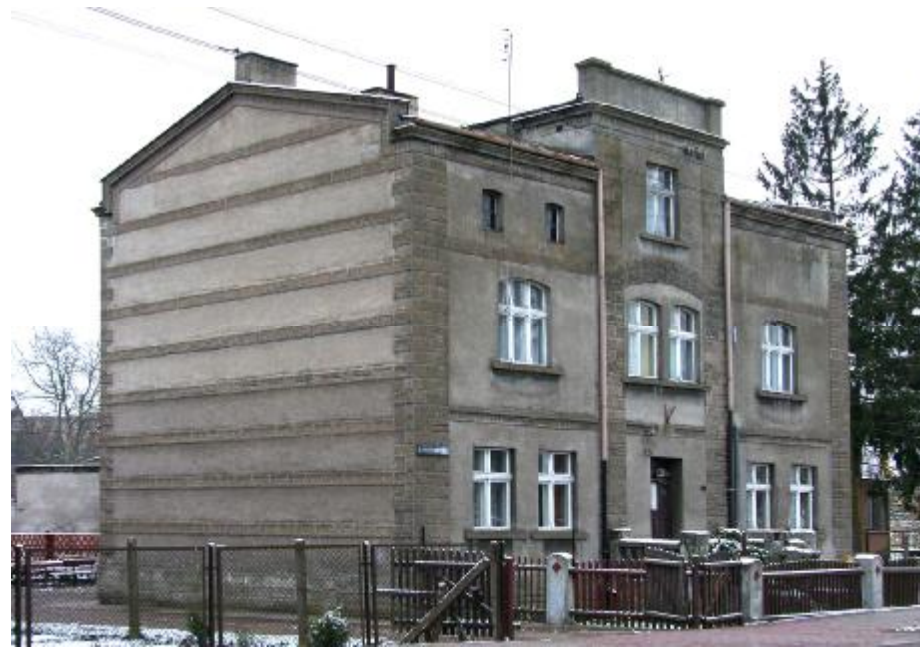
10. Fotografia:

Widok ogólny elewacji

Obiekt założony na planie prostokąta, kryty dachem 2-połaciowym, krytym papą. Obiekt murowany, otynkowany, 2-kondygnacyjny, z użytkowym poddaszem. Na osi symetrii partia z klatką schodową wyższą, zwieńczona attyką flankowaną pilasterkami. Fasada symetryczna, podkreślona cokołem, dekorowana horyzontalnie: kostkowym gzymsem boniowanym kordonowym; gzymsem boniowanym kordonowym i zwieńczona boniowanym gzymsem kostkowym i gzymsem profilowanym. Horyzontalnie dekorowana lizenami boniowanymi i boniowanymi narożnikami. Otwory okienne pierwszej kondygnacji prostokątne z murowanymi parapetami z oknami drewnianymi, 4-skrzydłowymi, ze stałym śłemeniem i dekorowanym słupkiem; okna drugiej kondygnacji zamknięte łukiem odcinkowym, na skrajach 6-skrzydłowe z murowanymi parapetami, ze stałym śłemeniem i dekorowanymi słupkami; w partii klatki schodowej zdwojone 4-skrzydłowe z murowanymi parapetami, z dekorowanym słupkiem i w zwieńczeniu podkreślony kształt łuku boniowaniem. Na poddaszu małe okienka zamknięte odcinkowo, w prawej części zamurowane. W zwieńczeniu partii klatki schodowej okno prostokątne z murowanym parapetem, drewniane, 4-skrzydłowe, ze stałym śłemeniem i dekorowanym słupkiem. Drzwi jednoskrzydłowe, drewniane, płycinowe, z prostokątnym nadświetlem i bogatą płycinową dekoracją z motywami geometrycznymi i kwiatowymi. Elewacja szczytowa podkreślona cokołem, horyzontalnie dekorowana boniowanymi pasami i wertykalnie boniowanymi narożnikami; zwieńczona trójkątnym szczytem z gzymsem podokapowym.

Zachowana bryła obiektu, stolarka okienne i bogata stolarka drzwiowa a także opracowanie elewacji z detalem architektonicznym.

Ze względu na wartości historyczno-kulturowe obiekt należy objąć ochroną prawną poprzez wpis do rejestru zabytków.

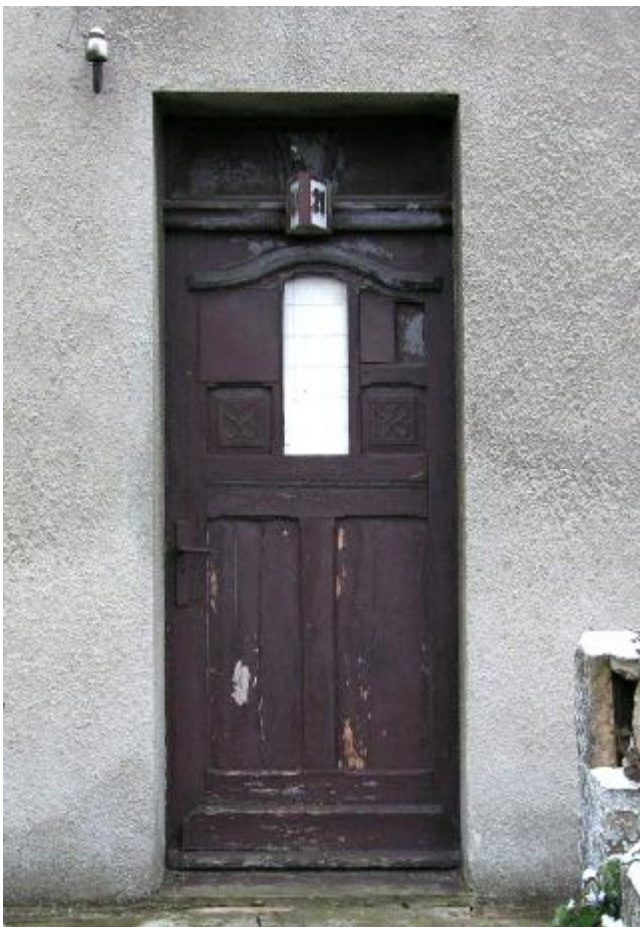
13. Fotografia:

detal
