KARTA EWIDENCYJNA OBIEKTU ZABYTKOWEGO

1. Obiekt: dom

2. Datowanie: 1900 - 1910

4. Adres:
ul. Lidzbarska 14b;
13-200 Działdowo

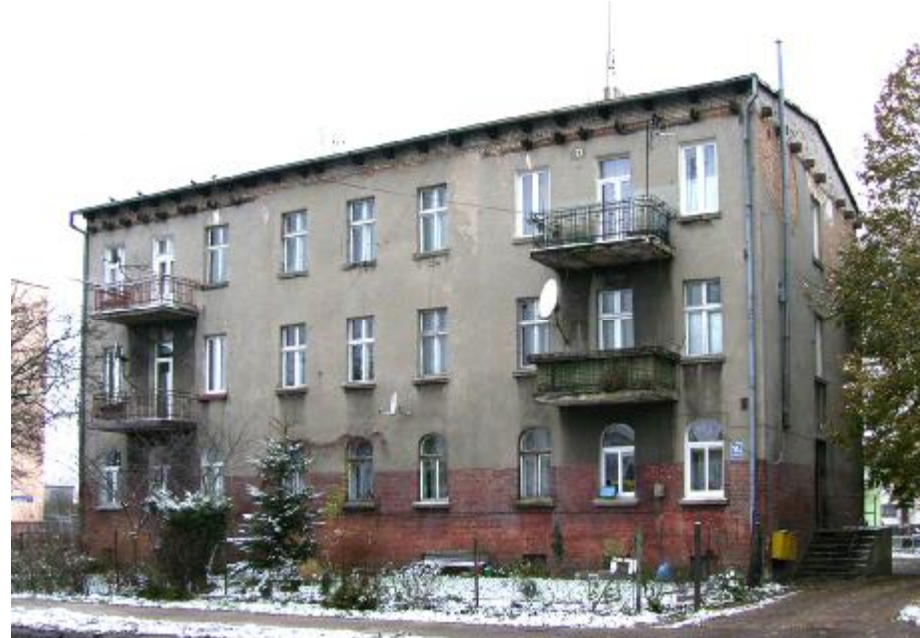
10. Fotografia:

Widok ogólny elewacji

Obiekt założony na planie prostokąta, z ryzalitem, murowany, otynkowany, 3-kondygnacyjny. Kryty dachem 2-połaciowy krytym papą z okapami wspartymi na krokwiach, poniżej kordonowo kroksztyny. Elewacje podkreślone kamiennym cokołem, do połowy pierwszej kondygnacji ceglane, nieotynkowane. Elewacja S-E 9-osiowe, symetryczna, na drugiej i ósmej osi prostokątne balkony z metalowymi balustradami na drugiej i trzeciej kondygnacji. Okna pierwszej kondygnacji zamknięte łukiem pełnym, pozostałych prostokątne, z oknami pierwotnymi drewnianymi ze stałym ślemieniem 3-skrzydłowe na pierwszej kondygnacji i 4-skrzydłowe na drugiej kondygnacji, z murowanymi parapetami. Częściowo okna wtórne, PCV. Elewacja N-W z ryzalitem 4-osiowym, na trzeciej osi loggie zklepione łukiem koszowym. Okna prostokątne duże, w większości wtórne, PCV, na drugiej, trzeciej i szóstej osi elewacji wąskie prostokątne. Na skrajnych osiach elewacji otwory drzwiowe, z drzwiami 1-skrzydłowymi, drewnianymi, płycinowymi. Elewacje szczytowe, 1-osiowe z otworami drzwiowymi poprzedzonymi 1- i 2-biegowymi schodami z podestem i prostokątnymi otworami okiennymi.

Zachowana bryła budynku, opracowanie elewacji. Częściowo zachowana stolarka.

Ze względu na wartości historyczno-kulturowe obiekt należy objąć ochroną prawną poprzez wpis do rejestru zabytków.

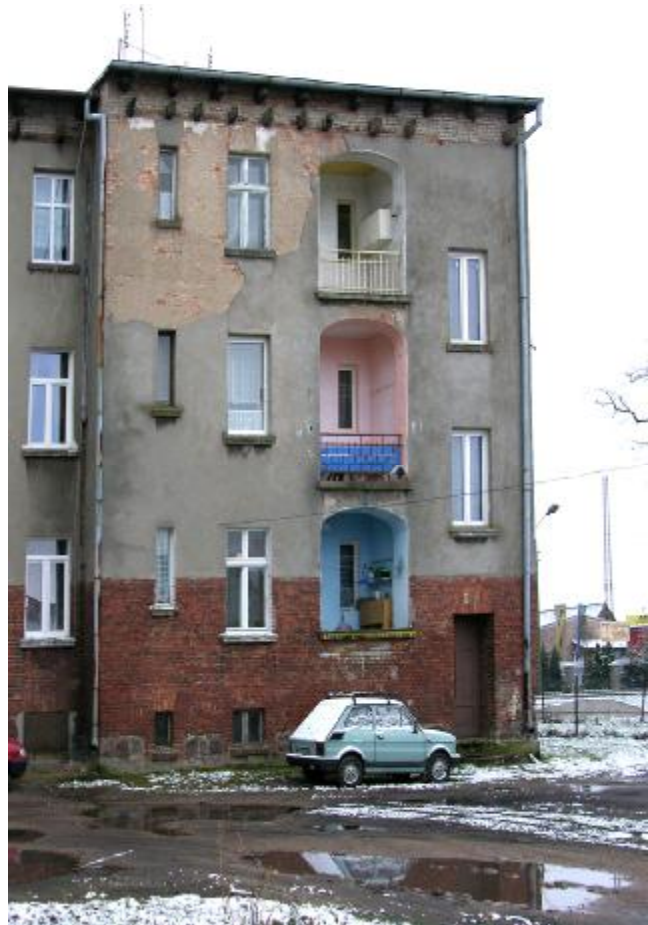
13. Fotografia:

detal
