<p>Nr inwent.:</p>	<h1>KARTA EWIDENCYJNA OBIEKTU ZABYTKOWEGO</h1>		<p>3. Miejscowość: Działdowo Gmina: Działdowo Powiat: działdowski Województwo: warmińsko - mazurskie</p>
<p>1. Obiekt: dom</p>	<p>10. Fotografia:</p>		<p>4. Adres: ul. Lidzbarska 10; 13-200 Działdowo</p>
<p>2. Datowanie: 1900 - 1910</p>

<p>12. autor: Anna Majewska Data: listopad 2007r.</p>

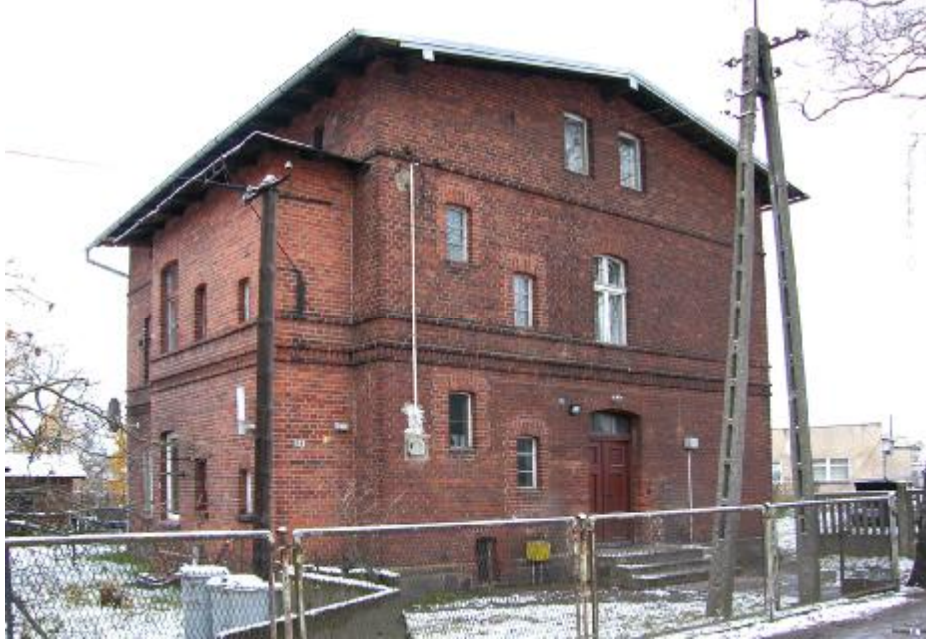
<p style="text-align: center;"><i>Widok ogólny elewacji</i></p>		<p>5. Obręb: Działdowo nr ewid. gr.: 2/12</p>
<p>9. Sytuacja:</p>

Obiekt założony na planie prostokąta, z ryzalitem, murowany z cegły, 2-kondygnacyjny z użytkowym poddaszem. Kryty dachem 2-połaciowy krytym papą z okapami wspartymi na krokwiach Elewacje podkreślone cokołem, dekorowana kordonowo 2 ceglanymi gzymsami i fryzem ceglanym. Otwory okienne nieregularne i zróżnicowane, jedynie na elewacji N-W regularne, zamknięte łukiem odcinkowym. Okna za węgarem, częściowo 4-skrzydłowe, drewniane ze stałym ślemieniem, częściowo 1-skrzydłowe drewniane i wtórne PCV. Otwór drzwiowy na elewacji S-E zamknięty łukiem odcinkowym, poprzedzony schodami z drzwiami 2-skrzydłowymi, drewnianymi, płytynowymi z łukowym 3-półowym nadświetlem.

Zachowana bryła budynku, opracowanie elewacji. Częściowo zachowana stolarka.

Ze względu na wartości historyczno-kulturowe obiekt należy objąć ochroną prawną poprzez wpis do rejestru zabytków.

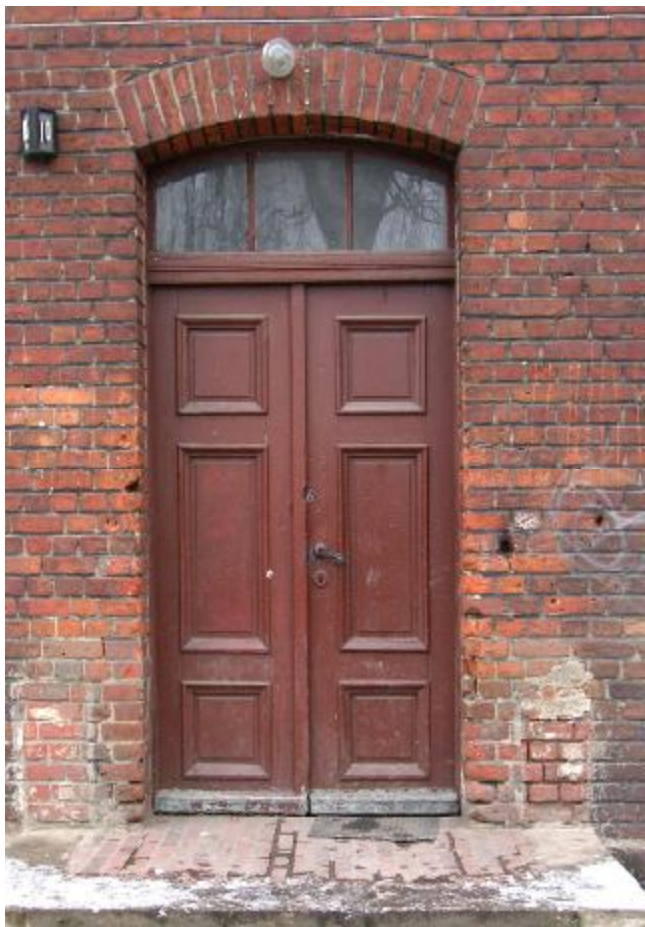
13. Fotografia:

detal
