KARTA EWIDENCYJNA OBIEKTU ZABYTKOWEGO

1. Obiekt: dom

2. Datowanie: 1900 - 1910

4. Adres:
ul. Lidzbarska 8;
13-200 Działdowo

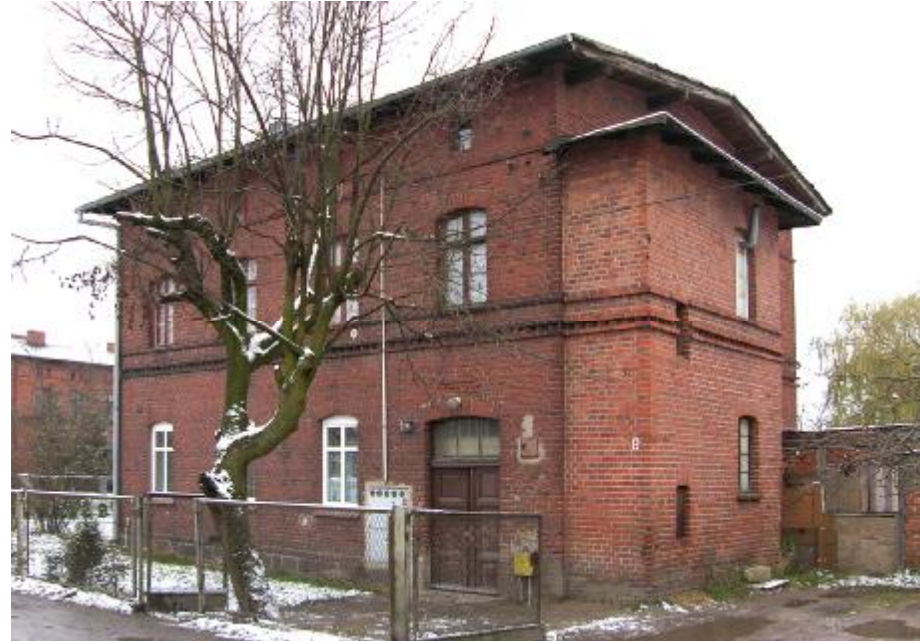
10. Fotografia:

Widok ogólny elewacji

Zachowana bryła budynku, opracowanie elewacji. Częściowo zachowana stolarka.

Ze względu na wartości historyczno-kulturowe obiekt należy objąć ochroną prawną poprzez wpis do rejestru zabytków.

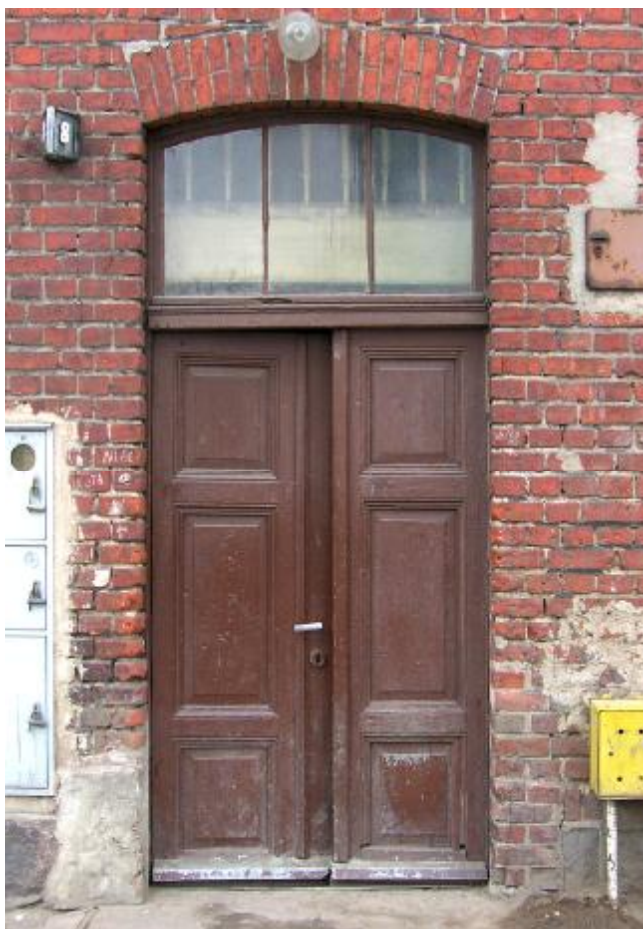
13. Fotografia:

detal

Obiekt założony na planie prostokąta, z ryzalitem na elewacji szczytowej, murowany z cegły, 2-kondygnacyjny z użytkowym poddaszem, ze ścianką kolankową. Kryty dachem 2-połaciowy krytym papą z okapami wspartymi na krokwiach. Elewacje podkreślone cokołem, dekorowana kordonowo 2 ceglanymi gzymsami i fryzem ceglanym. Elewacja N-E 4-osiowa, otwory okienne zamknięte łukiem odcinkowym, na pierwszej kondygnacji z ceglanymi parapetami. Na czwartej osi otwór drzwiowy zamknięty łukiem odcinkowym z łukowym nadświetłem ze szczeliną. Stolarka: okna pierwszej kondygnacji wtórne, PCV; okna drugiej kondygnacji 4-skrzydłowe, drewniane, ze szczeliną; okna poddasza małe 1-skrzydłowe. Drzwi 2-skrzydłowe, drewniane, płycinowe. W ryzalicie 2 wąskie, niewielkie otwory okienne i 2 duże zamknięte łukiem odcinkowym z oknami 2-skrzydłowymi ze szczeliną.
