<p>Nr inwent.:</p>	<h1>KARTA EWIDENCYJNA OBIEKTU ZABYTKOWEGO</h1>		<p>3. Miejscowość: Działdowo Gmina: Działdowo Powiat: działdowski Województwo: warmińsko - mazurskie</p>
<p>1. Obiekt: dom</p>	<p>10. Fotografia:</p>		<p>4. Adres: ul. Lidzbarska 7; 13-200 Działdowo</p>
<p>2. Datowanie: 1900 - 1910</p>	  <p><i>Widok ogólny elewacji</i></p>		<p>5. Obręb: Działdowo nr ewid. gr.: 2163</p>
<p>9. Sytuacja:</p>  			<p>6. Sposób użytkowania / funkcja obecna: mieszkalny</p>
<p>11. Historia: Działdowo lokowane na prawie chełmińskim 14.VIII.1344r.; dogodnie położenie implikowało dobre kontakty handlowe; niszczone w czasie kolejnych pożarów i wojen. Po pożarze w 1733r. odbudowane wg planu J.L.Schultheiss von Vhfriedt; po pożarze w 1794r. plan odbudowy opracował mierniczy Tite i radca wojskowy Schimmelpfennig a obecny kształt centrum miasta jest efektem tej realizacji. W końcu XIX w. autorem większości realizacji był A.Stohr i skromniejszy A.Goerke. Po zniszczeniach I WŚ architektoniczne wytyczne odbudowy nadał H.Muthesius. Po 1915r. odbudowywano wg planu P.Kahma. Osiedle domów dla pracowników kolejowych powstałe ok. 19120r. Architektura typowa dla budownictwa kolejowego z tego okresu, zróżnico

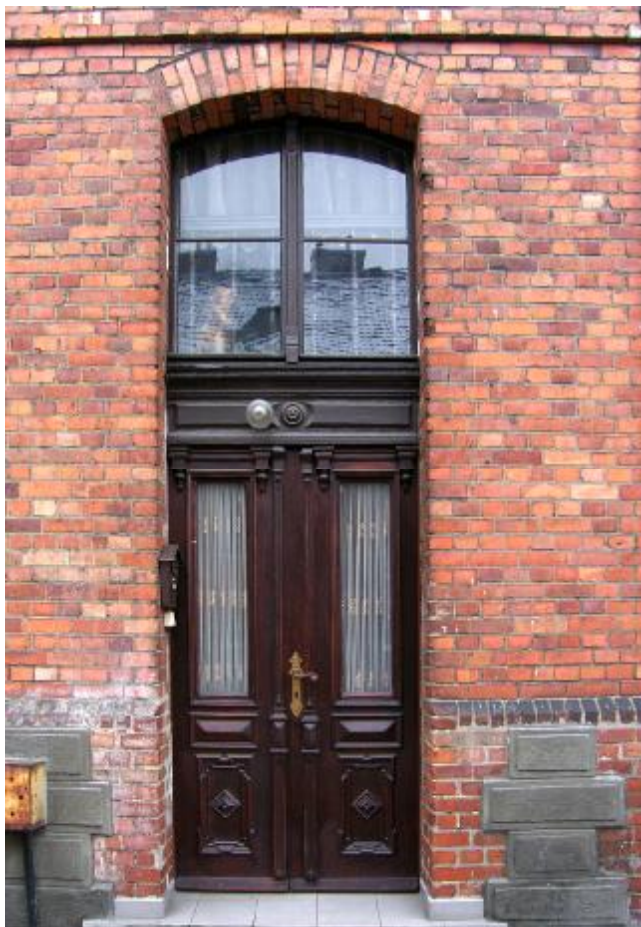
13. Fotografia:

detal

Obiekt założony na planie nieregularnym z ryzalitami, o zwartej bryle, murowany z cegły, 2-kondygnacyjny z użytkowym poddaszem, ze ścianką kolankową. Kryty dachem 2-połaciowy krytym papą. Fasada podkreślona tynkowanym cokołem, dekorowana kordonowo 2 gzymsami i fryzem ceglany oraz zwieńczona ceglany gzymsem konsolkowym. Fasada 8-osiowa; na czwartej i piątej osi prostokątny balkon z kutą, geometryczną balustradą. W przyziemiu otwory okienne zamknięte łukiem odcinkowym. Otwory okienne pierwszej i drugiej kondygnacji zamknięte łukiem odcinkowym z łukowym nadprożem, na pierwszej kondygnacji z ceglany parapetami. W ścianie kolankowej zdwojone, wąskie, prostokątne otwory okienne. Stolarka: okna 4-skrzydłowe, drewniane, ze stałym śłemeniem. Otwór wejściowy w elewacji N-E flankowany boniowaniem w partii cokołu, zwieńczony nadświetlem w kształcie łuku odcinkowego ze szczeliną. Drzwi 2-skrzydłowe, drewniane, z przeszkleniem, bogato dekorowane geometrycznymi p łycinami nakładkowymi.

Zachowana bryła budynku, opracowanie elewacji. Zachowana stolarka.

Ze względu na wartości historyczno-kulturowe obiekt należy objąć ochroną prawną poprzez wpis do rejestru zabytków.
