KARTA EWIDENCYJNA OBIEKTU ZABYTKOWEGO

1. Obiekt: dom

4. Adres:
ul. Lidzbarska 6;
13-200 Działdowo

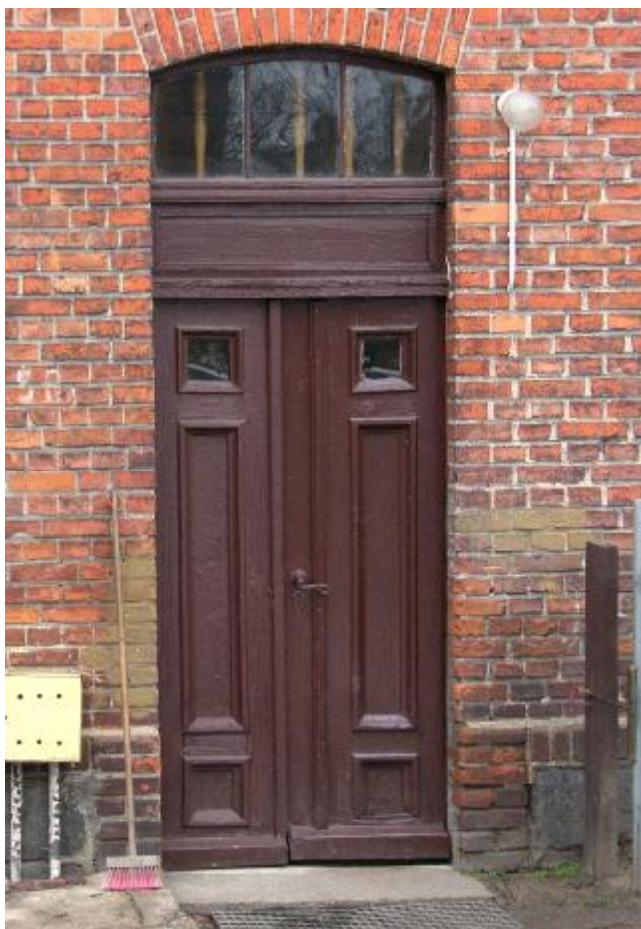
13. Fotografia:

detal
