KARTA EWIDENCYJNA OBIEKTU ZABYTKOWEGO

1. Obiekt: budynek gospodarczy

4. Adres:
ul. Lidzbarska 6;
13-200 Działdowo

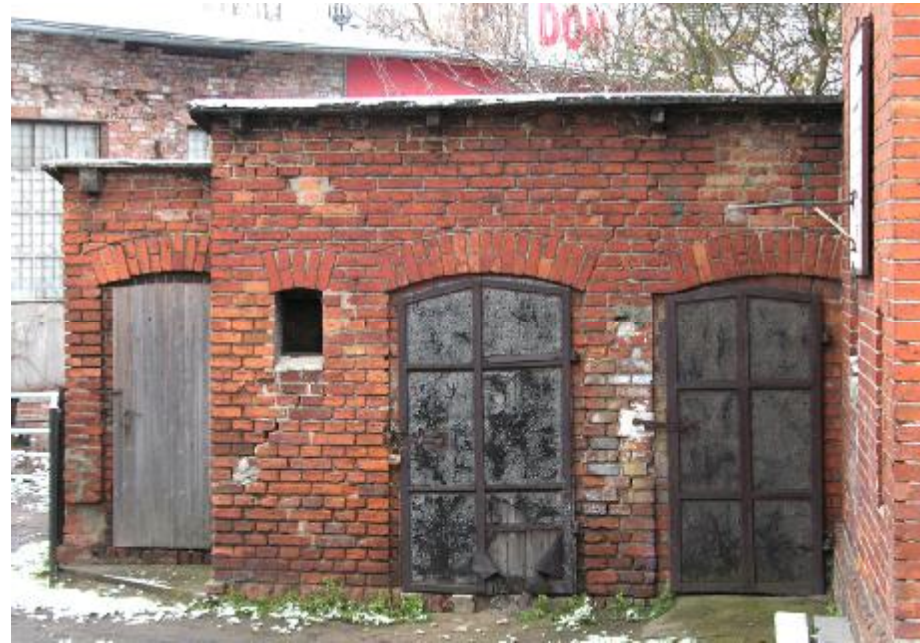
10. Fotografia:

Widok ogólny elewacji

Obiekt założony na planie prostokąta, z ryzalitem, dobudowany do elewacji szczytowej budynku mieszkalnego, murowany z cegły, 1-kondygnacyjny. Kryty dachem płaskim, krytym papą. W części głównej 2 otwory drzwiowe zamknięte łukiem odcinkowym z drzwiami 1-skrzydłowymi, drewnianymi, deskowymi oraz mały otwór okienny zamknięty łukiem odcinkowym. W ryzalicy 1 otwór drzwiowy zamknięty łukiem odcinkowym z drzwiami 1-skrzydłowymi, drewnianymi, deskowymi.

Zachowany charakter architektoniczny obiektu.
