# KARTA EWIDENCYJNA OBIEKTU ZABYTKOWEGO

3. Miejscowość: Działdowo  
Gmina: Działdowo  
Powiat: działdowski  
Województwo: warmińsko - mazurskie

1. Obiekt: dom

4. Adres:  
ul. Lidzbarska 1;  
13-200 Działdowo

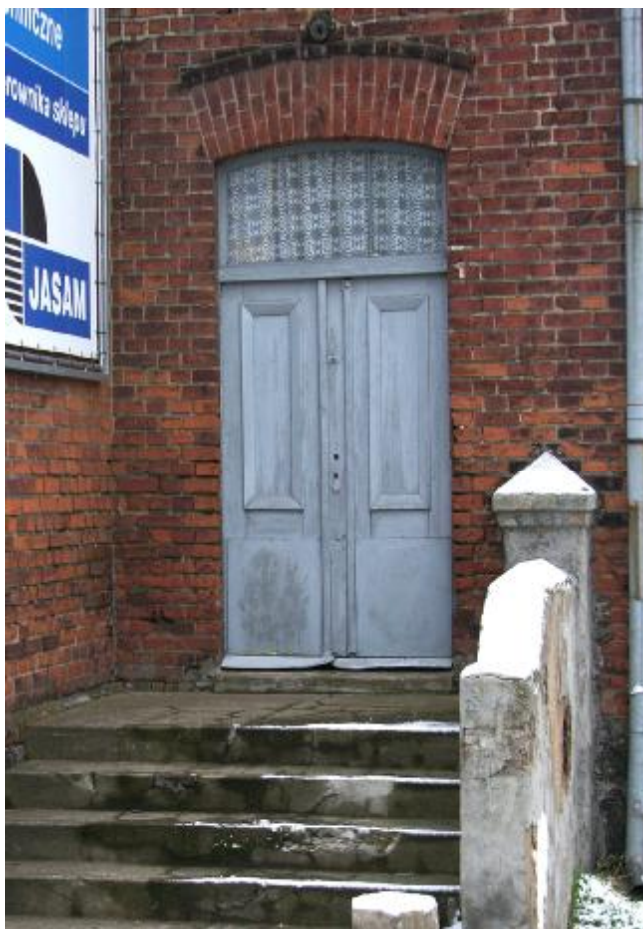
13. Fotografia:

*detal*

Obiekt założony na planie prostokąta z ryzalitami, murowany z cegły, 3-kondygnacyjny, z użytkowym poddaszem, kryty dachem 2-połaciowym krytym papą, z okapami. Ryzality od elewacji szczytowej N i S. Elewacje podkreślone kamiennym cokolem z okienkami piwnicznymi w przyziemiu. Fasada dekorowana 3 gzymsami kordonowymi, ceglanyimi i fryzem arkadkowym ceglanyim pod okapem. Fasada 8-osiowa. Na piątej osi otwór wejściowy, prostokątny z drzwiami drewnianymi, 2-skrzydłowymi, płycinowymi. Otwory okienne zwieńczone łukiem odcinkowym, z ceglanyim, łukowym nadprożem. Okna częściowo pierwotne, 4-skrzydłowe, drewniane, ze stałym śłemeniem i szczębliną dzielącą dolne skrzydła na 2 pola a częściowo wtórne, PCV, z imitacją krzyża okiennego. Ryzality opracowane analogicznie z dodatkowymi, niewielkimi, zdwojonymi oknami w szczycie pod okapem. W bocznej ścianie ryzalitu N otwór drzwiowy zwieńczony łukiem odcinkowym, poprzedzony schodami z murkiem osłonowym. Drzwi 2-skrzydłowe, drewniane, płycinowe, z łukowym nadświetlem. Na tej samej osi, na wyższych kondygnacjach pierwotnie otwory okienne, obecnie zamurowane. Na elewacjach szczytowych, po obu stronach ryzalitów okrągłe otwory okienne pod okapem.
