KARTA EWIDENCYJNA OBIEKTU ZABYTKOWEGO

1. Obiekt: dom

4. Adres:
Ul. Księżodworska 14;
13-200 Działdowo

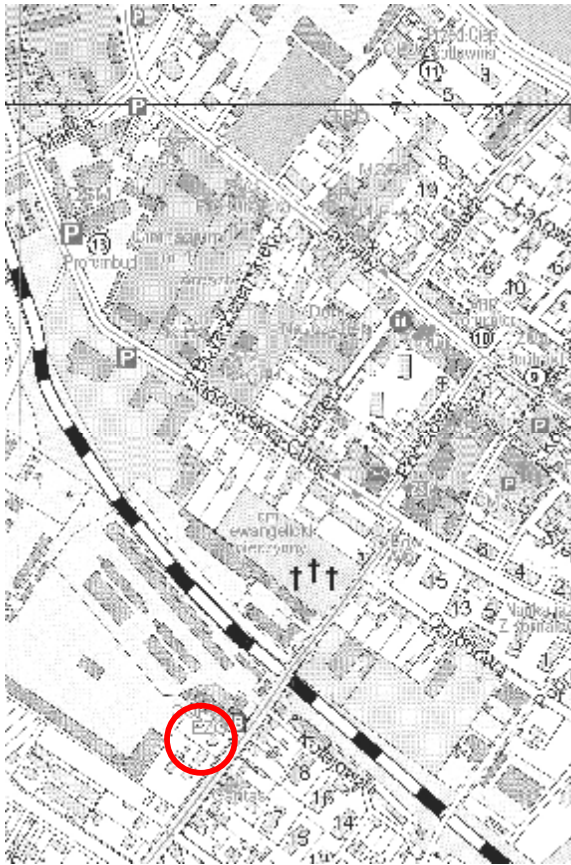
Obiekt założony na planie prostokąta o zwartej bryle, 3-kondygnacyjny, murowany z czerwonej cegły. Kryty dachem 2-połaciowym krytym papą. Fasada 5-osiowa, podkreślona cokołem, dekorowana 2 fryzami z białej cegły i zwieńczona gzymsem z białej cegły. Wertykalnie dekorowana lizenami z białej cegły w narożnikach. Otwory okienne zwieńczone łukiem odcinkowym, w strzępionych opaskach z białej cegły, na poziomie trzeciej kondygnacji z ceglanyimi parapetami i częściowo zablendowane, a na poziomie pierwszej i drugiej kondygnacji z podkreślonym łukowym nadprożem. Elewacja S-E podkreślona cokołem i dekorowana 2 fryzami kordonowymi z białych cegieł, zwieńczona gzymsem z białej cegły. W partii szczytu okno zwieńczone łukiem odcinkowym, z podkreślonym łukowym nadprożem. Okna za węgarem, częściowo pierwotnie 4-skrzydłowe, drewniane, ze stałym ślemieniem i szczebliną dzielącą dolne skrzydła na 2 pola, częściowo wtórne, PCV. Okna trzeciej kondygnacji 2-skrzydłowe, drewniane, ze szczebliną dzielącą skrzydła na 2 pola.

Zachowana bryła oraz kształt dachu. Zachowane opracowanie elewacji.

Przywrócić historyczny wygląd stolarki. Ze względu na wartości historyczno-kulturowe obiekt należy objąć ochroną prawną poprzez wpis do rejestru.

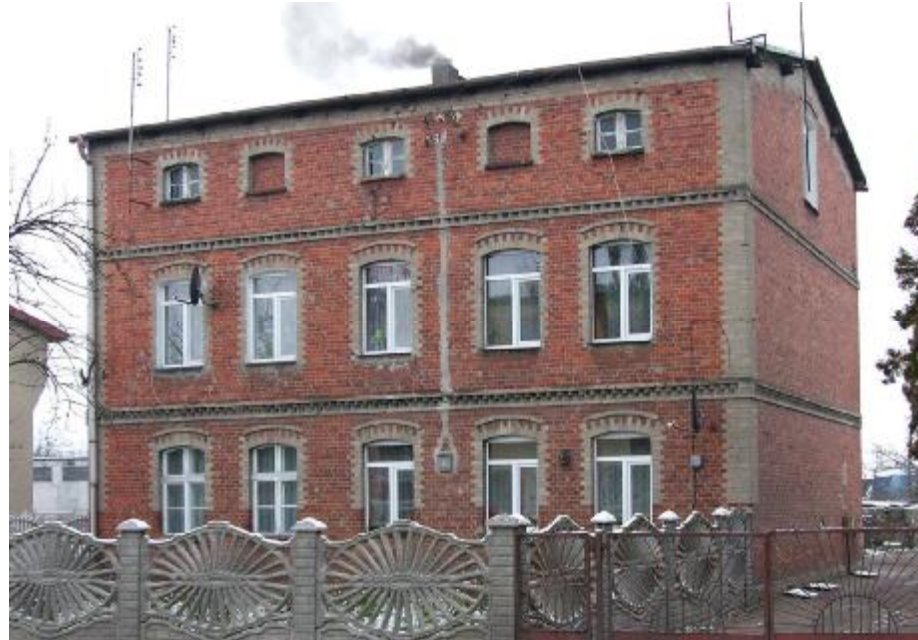
Widok ogólny elewacji
