# KARTA EWIDENCYJNA OBIEKTU ZABYTKOWEGO

3. Miejscowość: Działdowo  
Gmina: Działdowo  
Powiat: działdowski  
Województwo: warmińsko - mazurskie

1. Obiekt: ogrodzenie cmentarne dawnego cmentarza ewangelickiego

2. Datowanie: XIX w.

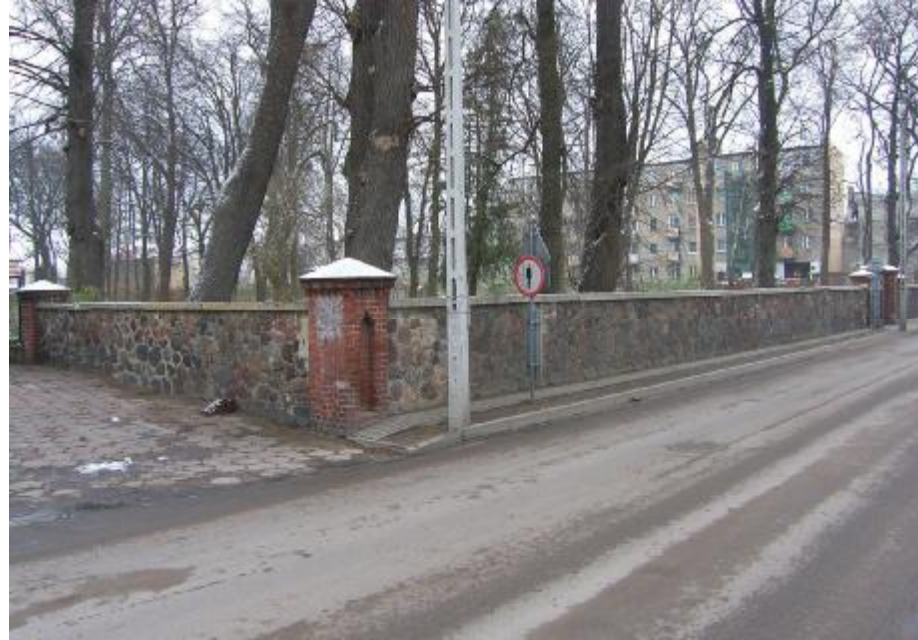
10. Fotografia:

*Widok ogólny elewacji*

Ogrodzenie murowane z polnych ciosów kamiennych, zwieńczony płasko. Zwieńczenie otynkowane. W ciągu muru słupki z czerwonej cegły, z 4-połaciowym zwieńczeniem; poniżej ceglany gzymsik i fryz kroksztynkowy; częściowo podkreślone niewielki cokołem. Na elewacjach słupków wgłębna pionowa płycina ceglana w kształcie zbliżonym do prostokąta. Dwa wyższe słupki stanowią bramę z 2-skrzydłowymi kutymi wrotami z dekoracją geometryczną. Brama flankowana furtkami i niższymi słupkami opracowanymi analogicznie.

Zachowany charakter ogrodzenia, kute furtki i brama oraz opracowanie słupków.

Ze względu na wartości historyczno-kulturowe obiekt należy objąć ochroną prawną poprzez wpis do rejestru.

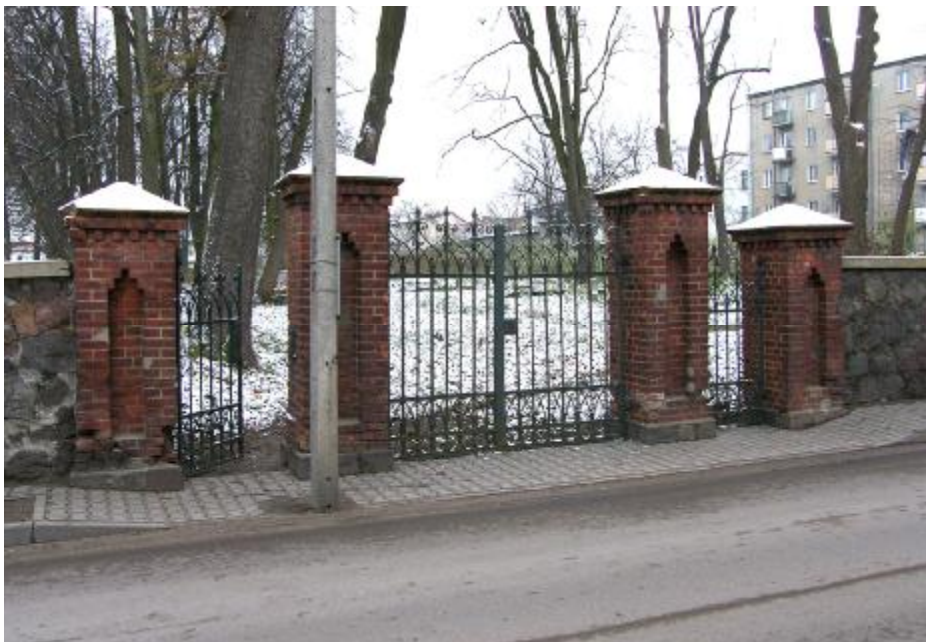
13. Fotografia:

*detal*
