1. Obiekt: dom

2. Datowanie: 1891 - 1914

KARTA EWIDENCYJNA OBIEKTU ZABYTKOWEGO

4. Adres:
ul. Księżodworska 3;
13-200 Działdowo

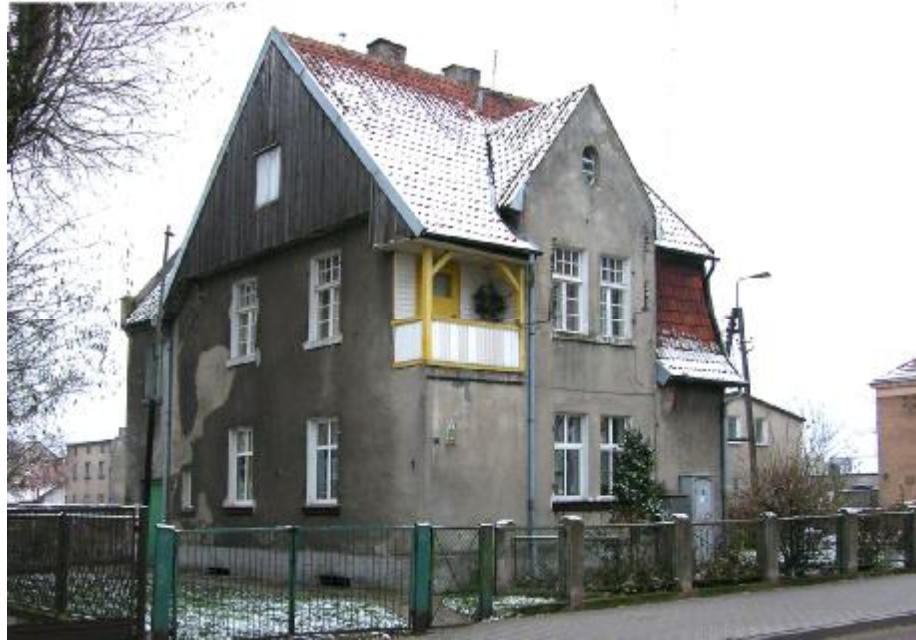
10. Fotografia:

Widok ogólny elewacji

Obiekt założony na planie prostokąta z przybudówką, murowany, otynkowany, 2-kondygnacyjny z użytkowym poddaszem. Kryty dachem wielopołaciowym, w części fasady mansardowym, kryty dachówką ceramiczną holenderką. Fasada 4-osiowa, podkreślona cokołem, zwieńczona trójkątnym szczytem w formie wystawki w połąci dachowej. Na pierwszej osi, na poziomie drugiej kondygnacji wewnętrzny balkon z drewnianą balustradą i drewnianymi słupami wspierającymi strop. Na czwartej osi drugiej kondygnacji mansardowa połącz dachowa. Na drugiej i trzeciej osi obu kondygnacji prostokątne okna, za węgarem, z murowanymi parapetami: na poziomie pierwszej kondygnacji wtórne, PCV; na poziomie drugiej kondygnacji drewniane, 3-skrzydłowe ze stały śłemeniem; dolne skrzydła ze szczeliną dzielącą skrzydła na 3 pola; górne skrzydło ze szczeliną krzyżową. W trójkątnym szczycie owalny otwór okienny ze szczeliną dzielącą na 3 pola. Elewacja szczytowa N-W 3-osiowa, podkreślona cokołem, zwieńczona trójkątnym, szalowanym deskami szczytem. Okna prostokątne okna, za węgarem, z murowanymi parapetami: na poziomie pierwszej kondygnacji wtórne, PCV; na poziomie drugiej kondygnacji drewniane, 3-skrzydłowe ze stały śłemeniem; dolne skrzydła ze szczeliną dzielącą skrzydła na 3 pola; górne skrzydło ze szczeliną krzyżową; w szczycie okno 2-skrzydłowe. Na pierwszej osi otwór drzwiowy z drzwiami drewnianymi, 1-skrzydłowymi a powyżej otwór okienny ze szczeliną krzyżową. Elewacja szczytowa S-E opracowana analogicznie, lecz na drugiej i trzeciej osi prostokątny balkon wsparty na ryzalicie z balustradą drewnianą deskową rozpartą pomiędzy murowane słupki. Na elewacji tylnej przybudówka.

Zachowana bryła budynku, dach i pokrycie. Częściowo zachowana stolarka okienna i drzwiowa.

Ze względu na wartości historyczno-kulturowe obiekt należy objąć ochroną prawną poprzez wpis do rejestru zabytków

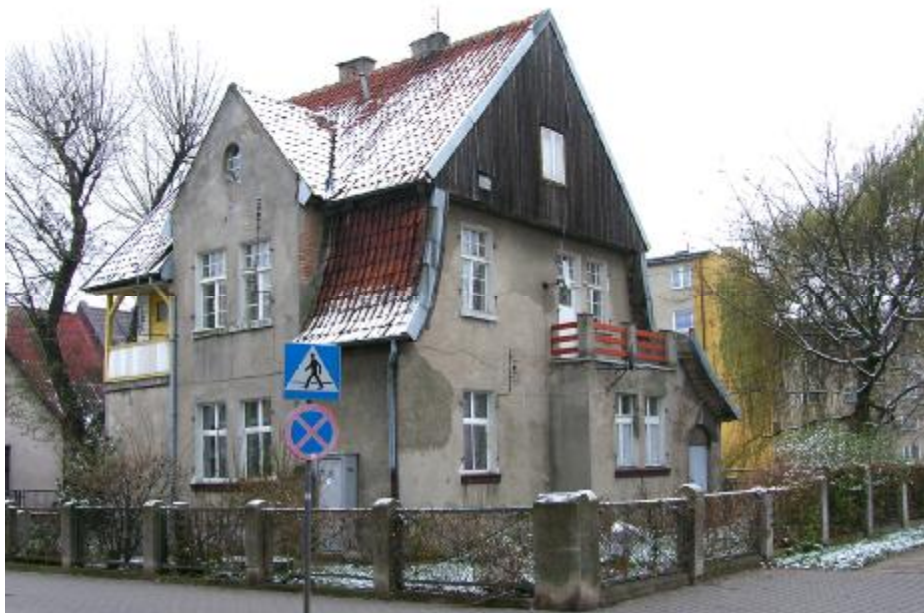
13. Fotografia:

detal
