KARTA EWIDENCYJNA OBIEKTU ZABYTKOWEGO

1. Obiekt: dom

4. Adres:
Ul. Księżodworska 2;
13-200 Działdowo

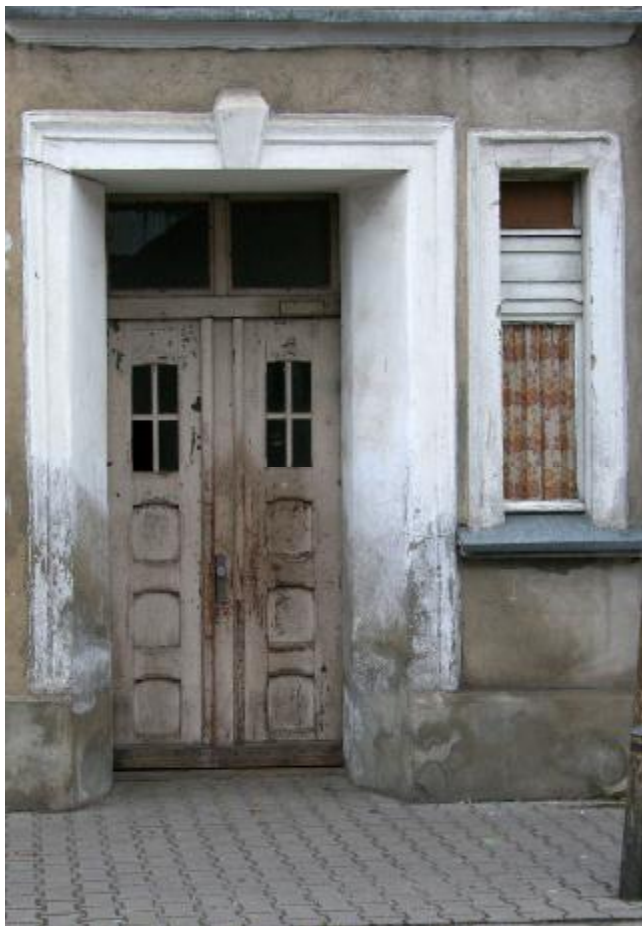
13. Fotografia:

detal

Obiekt założony na planie nieregularnym, o złożonej bryle, 2- i 3-kondygnacyjny, z użytkowym poddaszem, murowany, otynkowany; złożony z 2 korpusów S-W i N-E. Korpus S-W kryty dachem 3-połaciowym; korpus N-E kryty dachem naczółkowym z wystawką zlicowaną krytą daszkiem 2-połaciowym prostopadle do kalenicy. Dachy kryte dachówką ceramiczną karpiówką. Elewacje podkreślone cokołem, dekorowane gzymsem odcinkowym na poziomie pierwszej kondygnacji i zwieńczone gzymsem. Otwory okienne prostokątne, dekorowane tynkową opaską. Otwór drzwiowy dekorowany tynkową opaską z kłińcem, ze ściętymi węgarami. Okna za węgarem, pierwotne 4-skrzydłowe, drewniane ze stałym ślemieniem, wtórne, PCV. W połaci dachowej S-E wole oko. W elewacji S-E w partii szczytu małe okienka w formie wycinka $\frac{1}{4}$ okręgu. W ogzymosowanym szczycie wystawki na elewacji N-E półkolisty otwór okienny. Drzwi 2-skrzydłowe, płycinowe, z listwami przymykowymi, z przeźroczami ze szczeliną krzyżową i prostokątnym 2-połowym nadświetlem.
