KARTA EWIDENCYJNA OBIEKTU ZABYTKOWEGO

1. Obiekt: budynek gospodarczy

4. Adres:
Ul. Księżodworska 1 a;
13-200 Działdowo

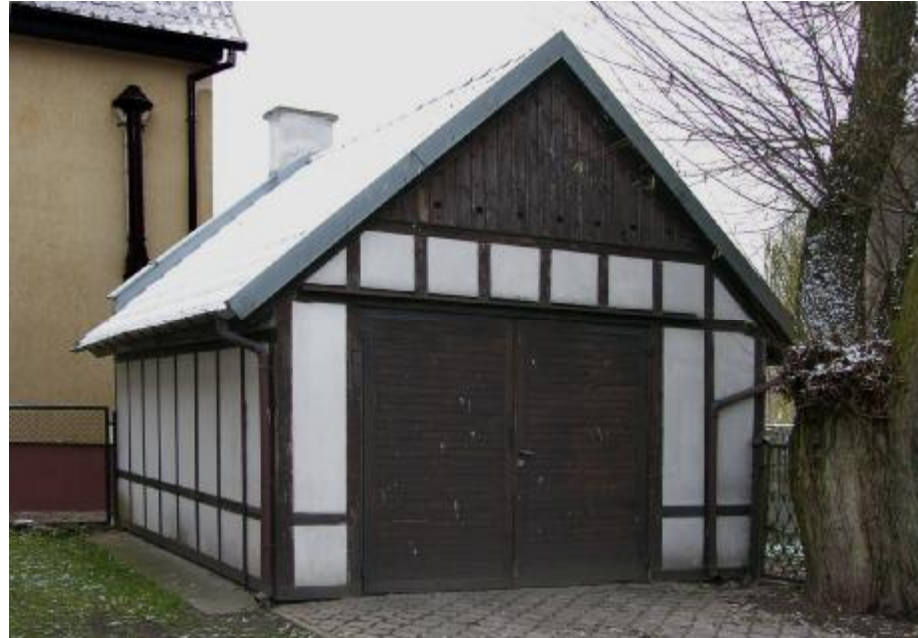
10. Fotografia:

Widok ogólny elewacji

Obiekt założony na planie prostokąta o zwartej bryle, 1-kondygnacyjny, o konstrukcji ryglowej z wypełnieniem ceglanym, tynkowanym. Kryty dachem 2-połaciowym krytym blachą. Elewacje bez detalu architektonicznego, w górnej partii szczytów oszalowane deskami. W elewacji szczytowej duży otwór drzwiowy z drzwiami 2-skrzydłowymi deskowanymi.

Zachowana bryła i konstrukcja budynku oraz kształt dachu.
