KARTA EWIDENCYJNA OBIEKTU ZABYTKOWEGO

1. Obiekt: dom

2. Datowanie: XVIII/XIX w., przeb. ok. 1900 r.

4. Adres:
ul. Tadeusza Kościuszki 12;
13-200 Działdowo

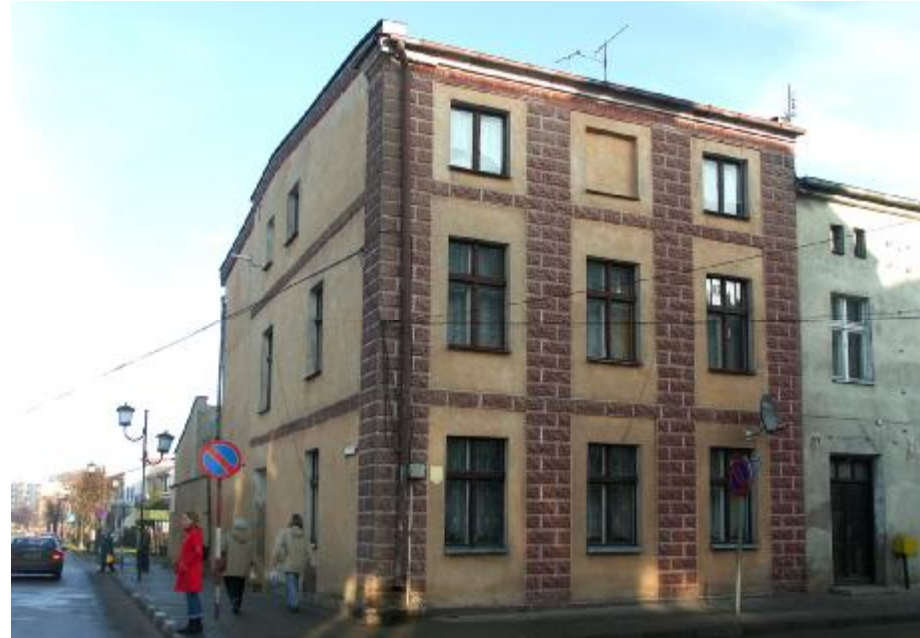
10. Fotografia:

Widok ogólny elewacji

Obiekt założony na planie prostokąta o zwartej bryle, 3-kondygnacyjny, murowany, otynkowany. Dach 2-połaciowy niski kryty papą. Fasada 3-osiowa dekorowana boniowaniem w układzie krzyżujących się pasów podkreślających podział na osie i kondygnacje, podkreślona niewielkim cokółem i zwieńczona gzymsem. Pod gzymsem wieńczącym fryz z dekoracją w postaci poprzecznych żłobień. Elewacja boczna z wejściem i ryzalitem nieznacznie wystającym przed lico muru podkreślona niewielkim cokółem. Boniowanie w formie 2 fryzów kordonowych (jedynie w ryzalicie) i fryzu wieńczącego. Stolarka okienna: na pierwszej i drugiej kondygnacji fasady okna 4-skrzydłowe, drewniane ze stałym ślemieniem i bogato dekorowaną belką oraz szczebliną dzielącą górne skrzydła na 2 pola. Okna trzeciej kondygnacji fasady 2-skrzydłowe. Otwór w osi centralnej zablendowany. W elewacji bocznej okna pierwszej i drugiej kondygnacji 4-skrzydłowe, drewniane ze stałym ślemieniem i bogato dekorowaną belką oraz szczebliną dzielącą górne skrzydła na 2 pola, 1 okno z dodatkową szczebliną dzielącą dolne skrzydła na 2 pola. W trzeciej kondygnacji elewacji bocznej 1 okno 2-skrzydłowe i 1 okno 1-skrzydłowe. Stolarka drzwiowa: drzwi drewniane 2-skrzydłowe płycinowe z bogatą secesyjną dekoracją reliefową oraz prostokątnym nadświetlem ze szczebliną dzielącą na wiele nieregularnych pól.

Zachowana bryła budynku, częściowo stolarka okienna. Zachowana wartościowa stolarka drzwiowa oraz dekoracja fasady.

Ze względu na wartości historyczno-kulturowe obiekt należy objąć ochroną prawną poprzez wpis do rejestru zabytków.

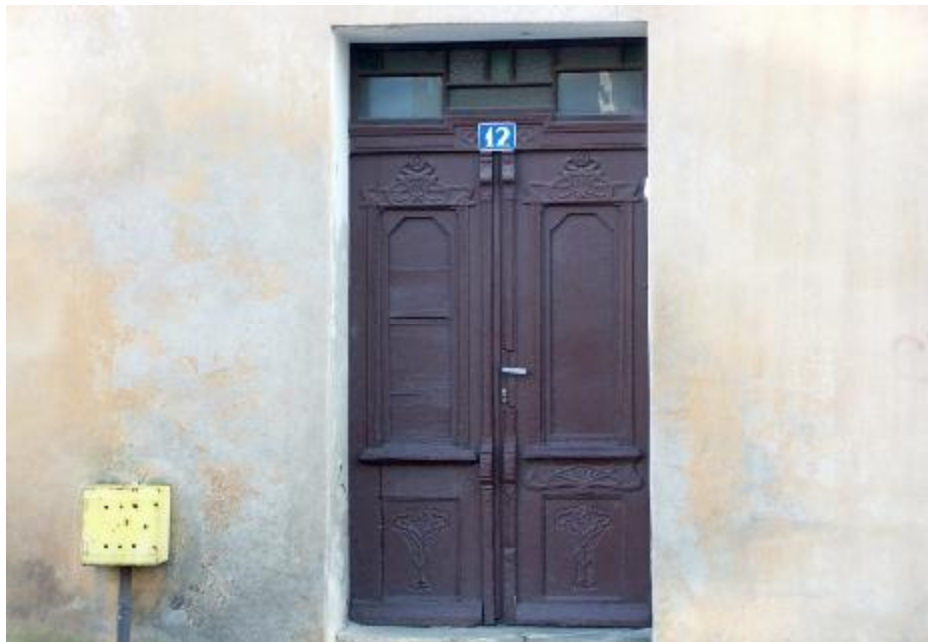
13. Fotografia:

detal
