# KARTA EWIDENCYJNA OBIEKTU ZABYTKOWEGO

1. Obiekt: dom

4. Adres:  
ul. Tadeusza Kościuszki 5;  
13-200 Działdowo

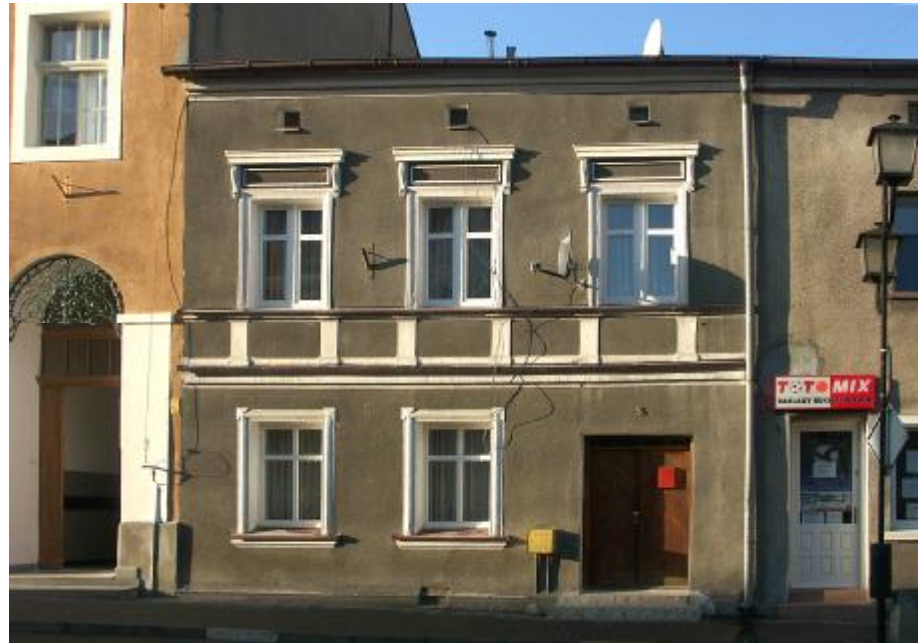
10. Fotografia:

Widok ogólny elewacji

Obiekt założony na planie prostokąta o zwartej bryle, 2-kondygnacyjny, murowany, otynkowany. Dach płaski kryty papą. Fasada 3-osiowa dekorowana detalem architektonicznym w postaci fryzu podkreślonego i zwieńczonego gzymsami i dzielonego pilastrami na 7 pól oraz gzymsu wieńczącego. Otwory okienne dekorowane obramieniem: na pierwszej kondygnacji obramienie tynkowe żłobione z narożnikami w górnej partii i fazowanym gzymsem odcinkowym pod parapetem; na drugiej kondygnacji obramienia tynkowe żłobione. Otwory okienne zwieńczone prostokątnymi naczółkami z fazowanym gzymsem wspartym na 2 wolutowych konsolkach i prostokątnym polem. Stolarka okienna: okna PCV z imitacją krzyża okiennego. Stolarka drzwiowa: drzwi 2-skrzydłowe deskowane w jodełkę z wąskim prostokątnym nadświetlem dzielonym szczebliną na 4 pola, poprzedzone 2-stopniowymi schodkami wykładanymi terakotą.

Zachowana bryła budynku i mocno dekoracyjny detal architektoniczny elewacji.

Ze względu na wartości historyczno-kulturowe obiekt należy objąć ochroną prawną poprzez do rejestru zabytków.

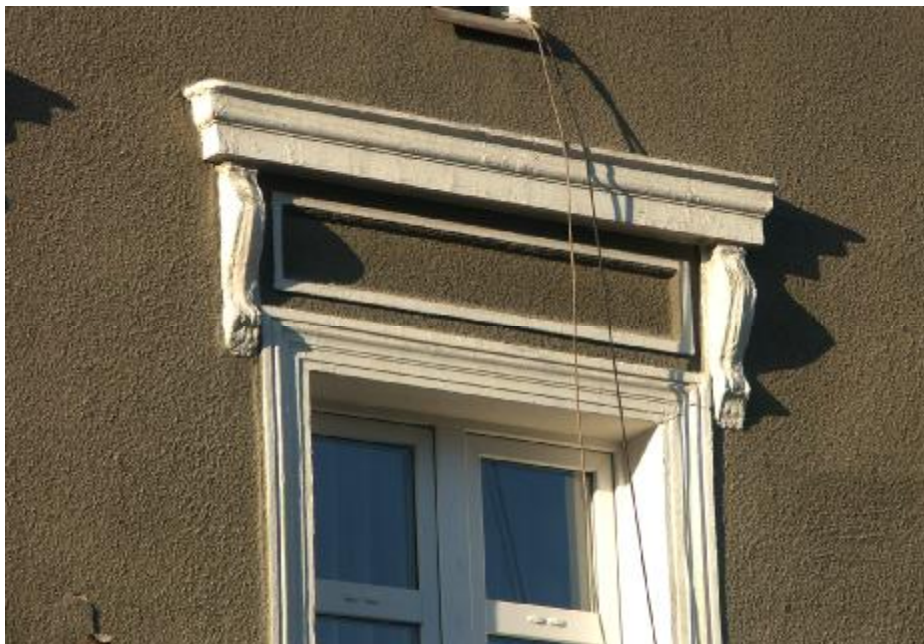
13. Fotografia:

*detal*
